รายงานแผนการฟื้นฟูและผลการดำเนินงานการ ปฏิบัติตามมาตรการป้องกันและแก้ไข ผลกระทบสิ่งแวดล้อม

โครงการเหมืองแร่หินอุตสาหกรรมชนิดหินปูน เพื่อ
อุตสาหกรรมก่อสร้าง

บริษัท เชียงรายแลนด์ แอสโซซิเอทส์ จำกัด
ตำบล ผางาม อำเภอ เวียงชัย จังหวัด เชียงราย

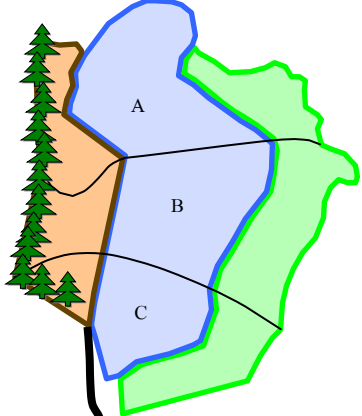
<p>พ.ศ. 2542 – 2545</p> <p>พัฒนาที่ดินรอบเหมือง พร้อมกับเริ่มเปิดหน้าเหมือง ตามแผนผังโครงการทำเหมือง</p> <p>ปลูกต้นยูคาลิปตัส บริเวณพื้นที่ทิศตะวันตกของโครงการฯ</p> <p>(สรุปผลการฟื้นฟูที่ผ่านมา)</p>

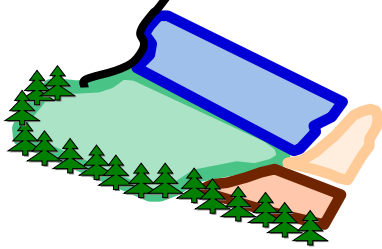
<p>พ.ศ. 2546 - 2548</p> <p>พัฒนาที่ดินรอบโรงโม่หินและสำนักงาน</p> <p>ปลูกต้นยูคาลิปตัส บริเวณพื้นที่รอบโรงโม่หินและสำนักงานโครงการฯ</p> <p>(สรุปผลการฟื้นฟูที่ผ่านมา)</p>

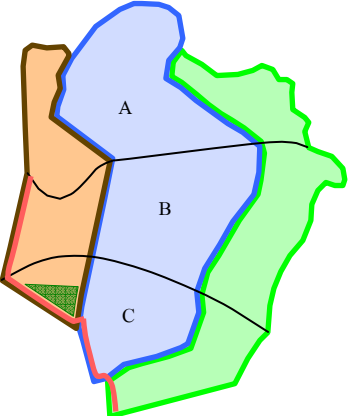
<p>พ.ศ. 2549</p> <p>ปลูกต้นยูคาลิปตัส และพญาสัตบรรณเพิ่ม เป็นเนื้อที่ประมาณ 5 ไร่ บริเวณทิศตะวันตกเฉียงใต้ และทิศใต้ของโครงการฯ</p> <p>ทำแปลงสาธิต โครงการ “ปลูกป่าเฉลิมพระเกียรติ”</p> <p>โดยประชาชนและกรรมการบริษัท เป็นผู้ร่วมปลูกป่า</p>
<p>ตารางที่ 1 ผลการฟื้นฟูพื้นที่โครงการ ของ บริษัท เชียงรายแลนด์ แอสโซซิเอทส์ จำกัด</p>

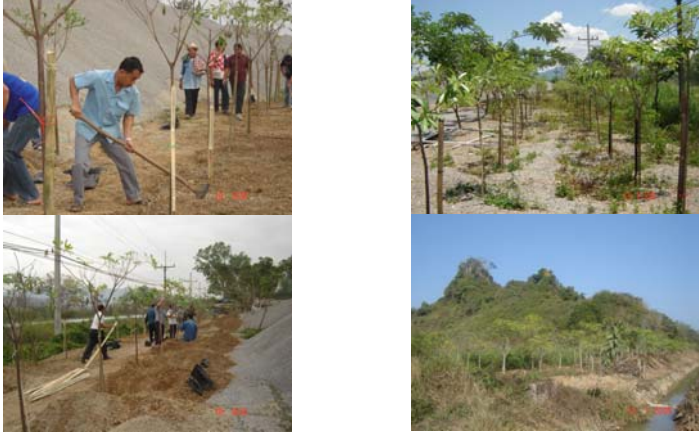
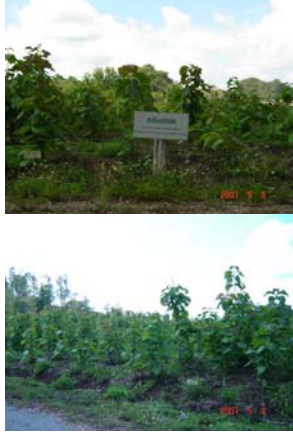
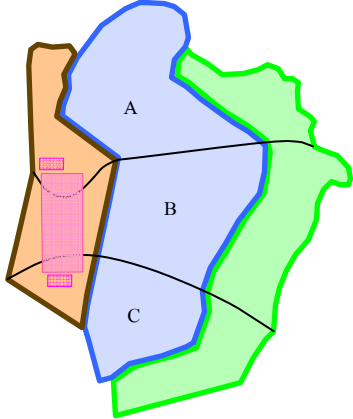
<p>พ.ศ. 2550 จัดเก็บกองเปลือกดิน ขุดบ่อดักตะกอน และขุดร่องระบายน้ำรอบๆ ปรับพื้นที่เพื่อปลูกพืชคลุมดิน</p>

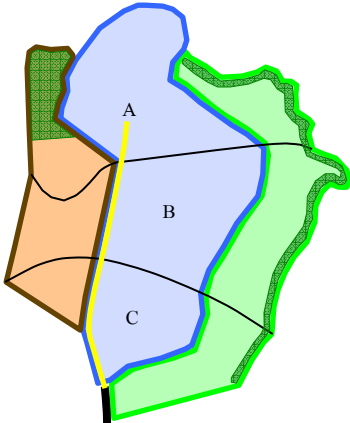
<p>พ.ศ. 2551 เพิ่มพื้นที่สีเขียวในพื้นที่ ทิศตะวันตกเฉียงเหนือ และปลูกต้นไม้เพิ่มในพื้นที่กันชน (Buffer zone)</p>

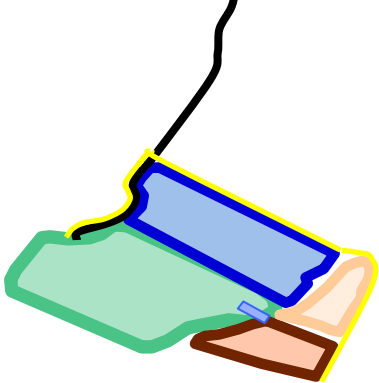
<p>พ.ศ. 2551 ปลูกต้นไม้ริมทางที่รถบรรทุกทุกหิน ขนส่งหินเข้าไม่เพิ่ม เพื่อเป็นแนวกันฝุ่น ปลูกต้นไม้รอบกองสต็อกหินที่ข่อยแล้ว ปลูกต้นพญาสัตบรรณหน้าทางเข้าสำนักงาน เพื่อใช้เป็นแนวกันฝุ่นและช่วยสร้างทัศนียภาพที่สวยงาม ทำจุดล้างล้อรถก่อนออกจากโรงโม่</p>

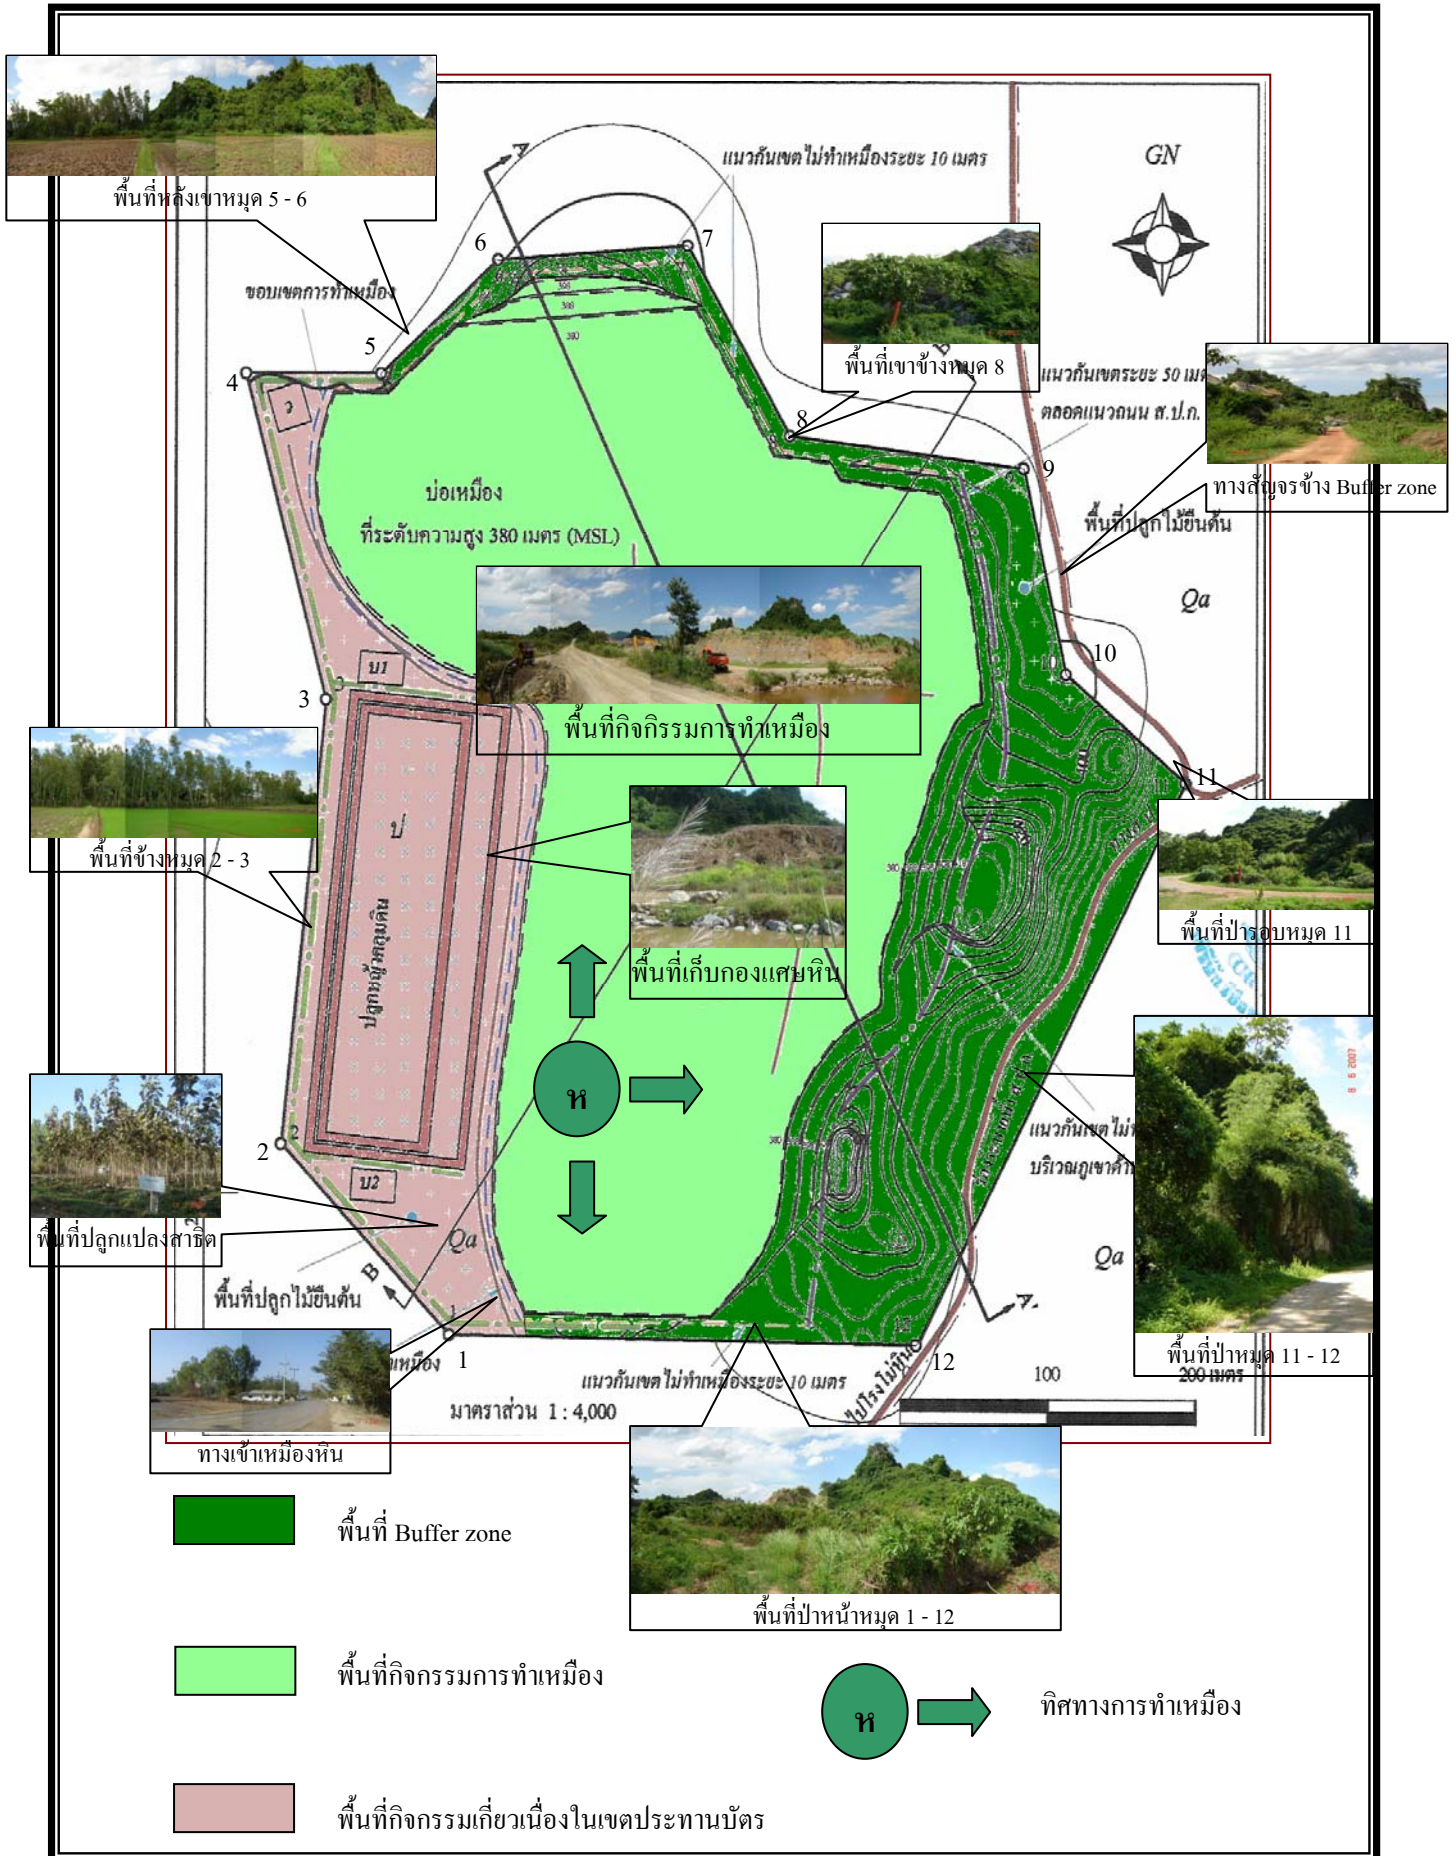
รูปที่ 2 แผนผังโครงการทำเหมืองและผลการฟื้นฟู

3. พื้นที่กันชนของโครงการ (Buffer zone) เป็นพื้นที่เว้นไม่ทำเหมือง ใกล้เคียงถนนสปก. ในระยะ 50 เมตร ทางด้านทิศตะวันออกของพื้นที่ ระหว่างหมุดหลักที่ 9 – 12 มีเนื้อที่ประมาณ 45 ไร่ (รูปที่ 2)
