สถานการณ์การฟื้นฟูพื้นที่เหมืองแร่ดินขาวที่ใกล้สิ้นอายุ  
ประทานบัตรที่ 22312/14481 ของบริษัท สยามซอยล์ จำกัด  
ที่ ตำบลผาจุก อำเภอเมือง จังหวัดอุดรดิตถ์

กลุ่มส่งเสริมและรักษาคุณภาพสิ่งแวดล้อม  
สำนักงานอุตสาหกรรมพื้นฐานและการเหมืองแร่เขต 3  
กรมอุตสาหกรรมพื้นฐานและการเหมืองแร่  
กระทรวงอุตสาหกรรม

ธันวาคม 2547

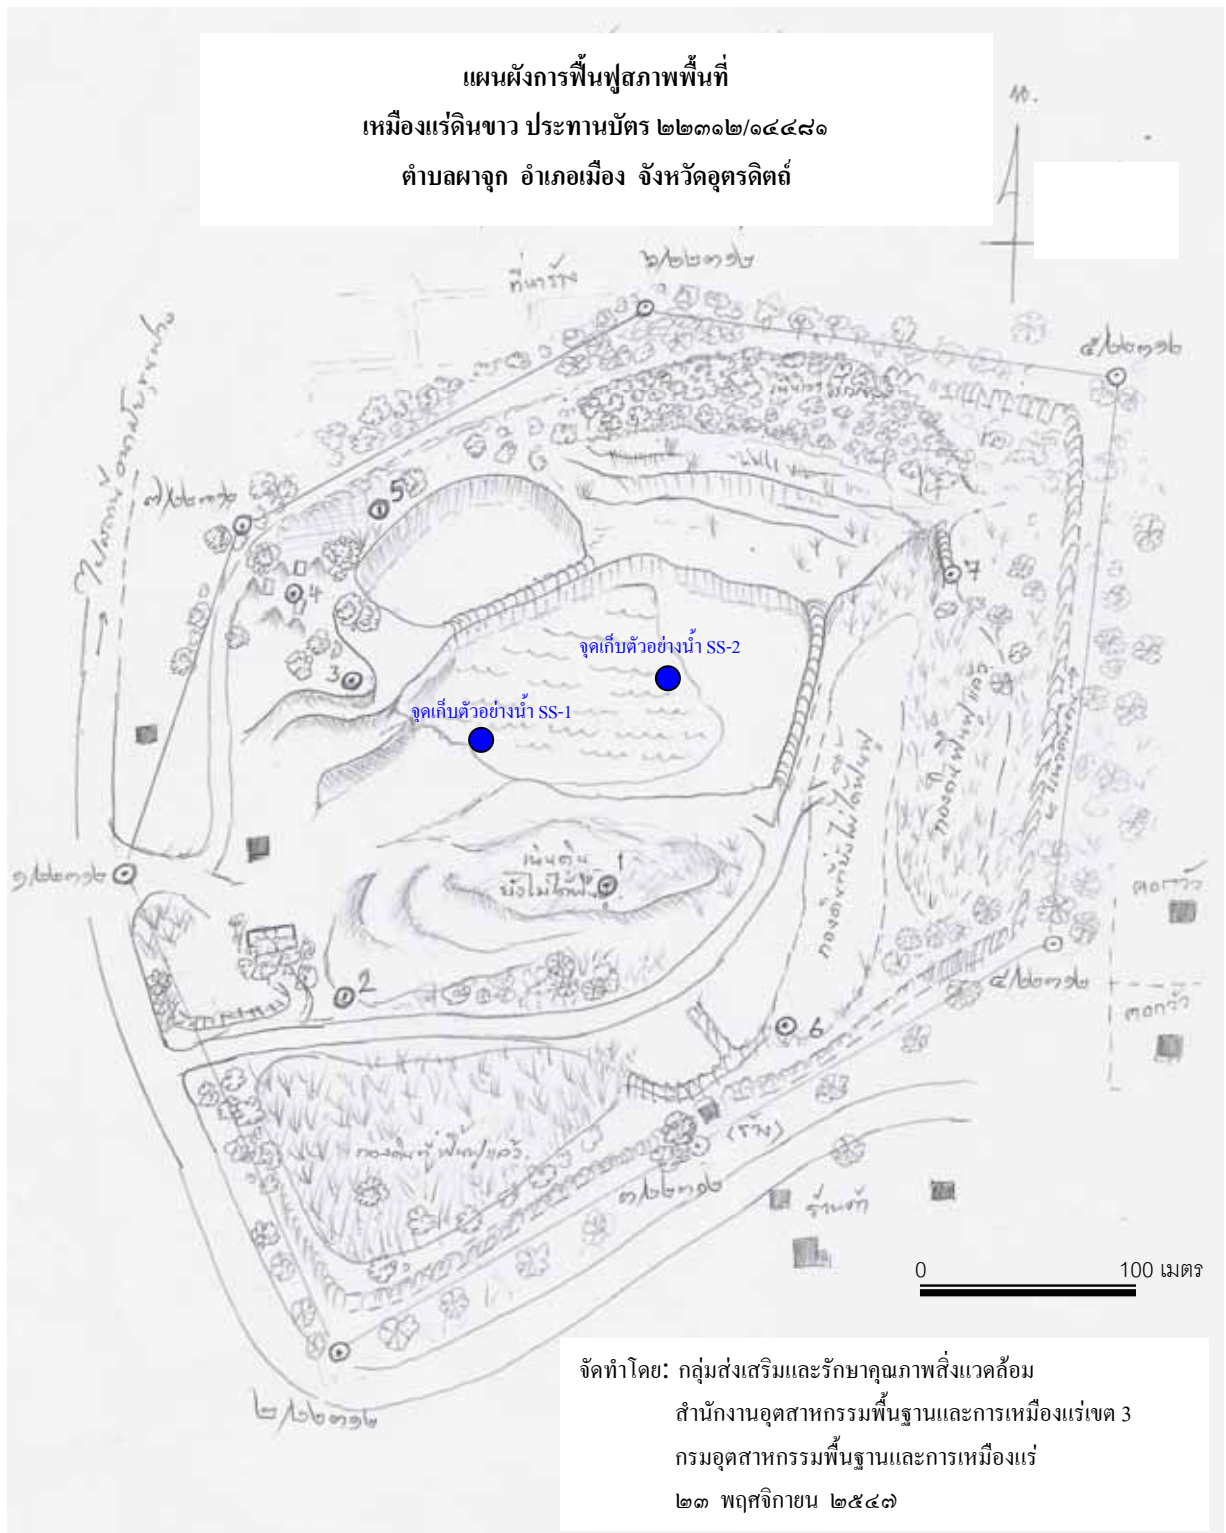
โดยได้เก็บตัวอย่างน้ำจากน้ำในขุมเหมือง(sump) รวมทั้งหมด 2 ตัวอย่างนอกจากนี้ ยังได้เก็บตะกอนดินท้องน้ำในขุมเหมือง(sump) จำนวน 2 ตัวอย่าง (รูปที่ 2) ลักษณะของน้ำตัวอย่างที่เก็บมาพบว่ามีเม็ดดินขนาดเม็ดเล็กๆ แขนวลอยอยู่เป็นจำนวนมากทำให้น้ำมีลักษณะสีขาวขุ่น คล้ายน้ำแป้ง

จากการดำเนินงานในภาคสนามโดยได้โยกยัดข้อมูลจากพื้นที่ลงบนแผนที่และ สะเก็ดภาพ ให้เห็นความเป็นไปจากการทำเหมืองแร่ดินขาว ของบริษัท สยามซอซล์ จำกัด พบว่า สภาพพื้นที่ที่มีทั้งเนินดิน แอ่งน้ำ กองมูลดินทราย ค้นดินก้นการพังทลายของดิน และสภาพการฟื้นฟู ของพื้นที่ อย่างชัดเจน (รูปที่ 2)

รูปที่ 2 ภาพสะเกตพื้นที่โดยรวม และจุดเก็บตัวอย่าง

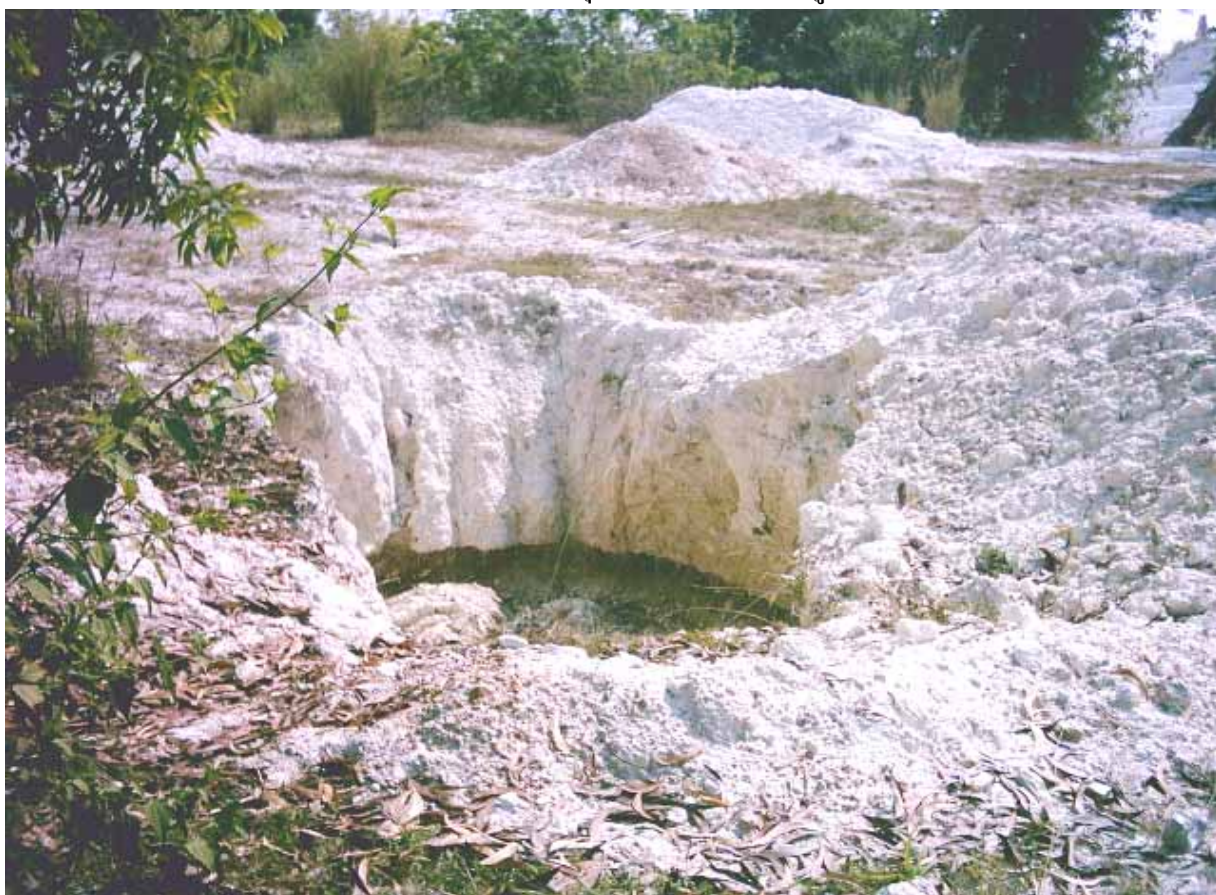
- 1) ส่วนขอบของแปลงประทานบัตรที่อยู่ใกล้กับท่อเหล็ก ๗/๒๒๓๑๒ หรือจุดสำรวจ ที่ 4 พบว่ามีหลุมขุดขนาด 4 x 6 เมตร 3 หลุม และกองดิน พื้นที่บริษัทฯ กำลัง ปรับสภาพพื้นที่ - ถมกลบหลุมดังกล่าวแล้ว (ดังรูปที่ 3)

รูปที่ 3 หลุมขุดและกองดินที่บริษัทฯ กำลังฟื้นฟู (เมื่อวันที่ 23-23 พฤศจิกายน 2547)

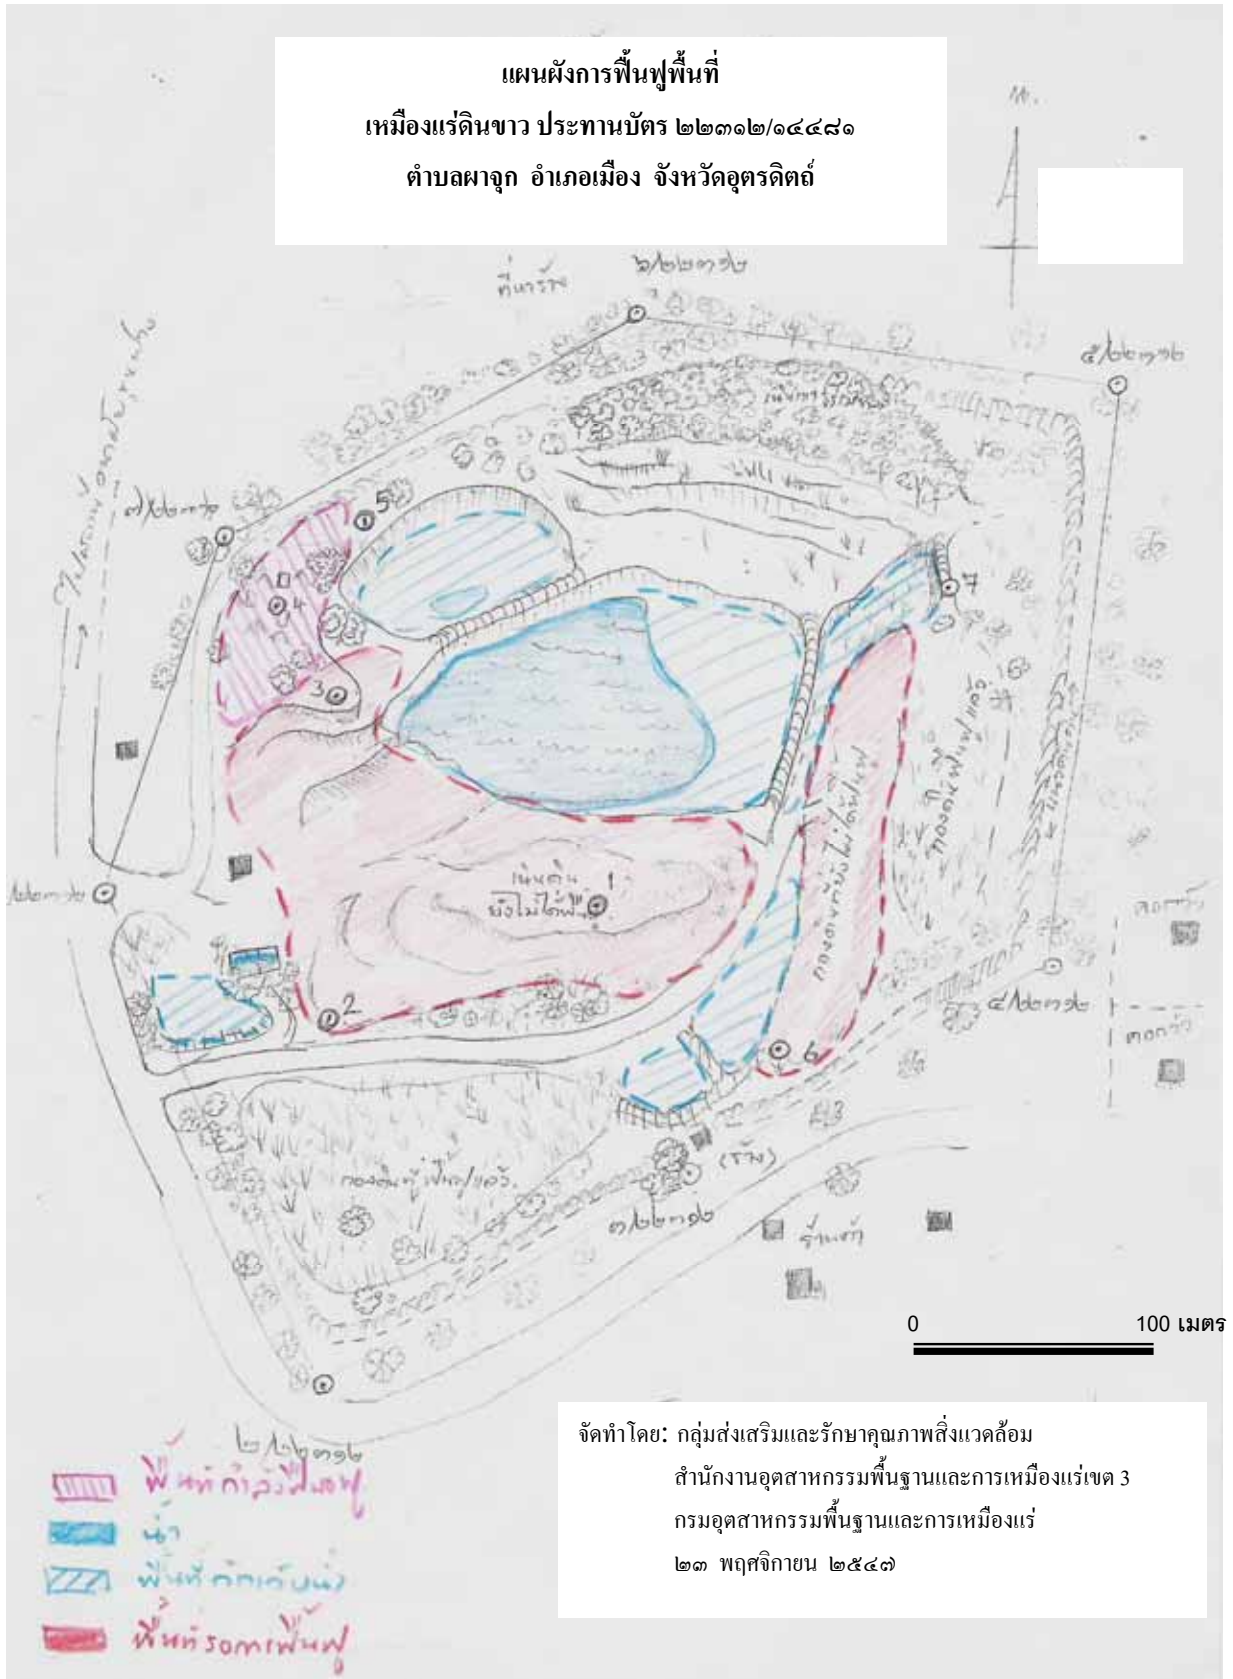
รูปที่ 4 ภาพสะท้อนพื้นที่และสถานการณ์การฟื้นฟูของเหมืองแร่

- 2) พื้นที่กองดินที่อยู่ด้าน ทิศตะวันออกของแปลงประทานบัตร บริเวณทิศเหนือของ จุดสำรวจที่ 6 (รูปที่ 4 และ 5) ให้ทำการปลูกพืชคลุมดินและไม่ย่นดิน
- 3) บริเวณเนินตอนกลางของพื้นที่ (รูปที่ 6): ให้ปรับพื้นที่ให้เหมาะสมและปลูกพืช คลุมดิน - ไม่ย่นดิน
- 4) พื้นที่ที่บริษัทฯ ได้จัดทำเป็นอ่างเก็บน้ำนั้น ควรนำขุมเหมืองและบ่อดักตะกอนที่ บริษัทฯ ได้จัดทำไว้ สงวนไว้ให้ชุมชนใกล้เคียงได้ใช้ประโยชน์ต่อไป (รูปที่ 7 และ 8)

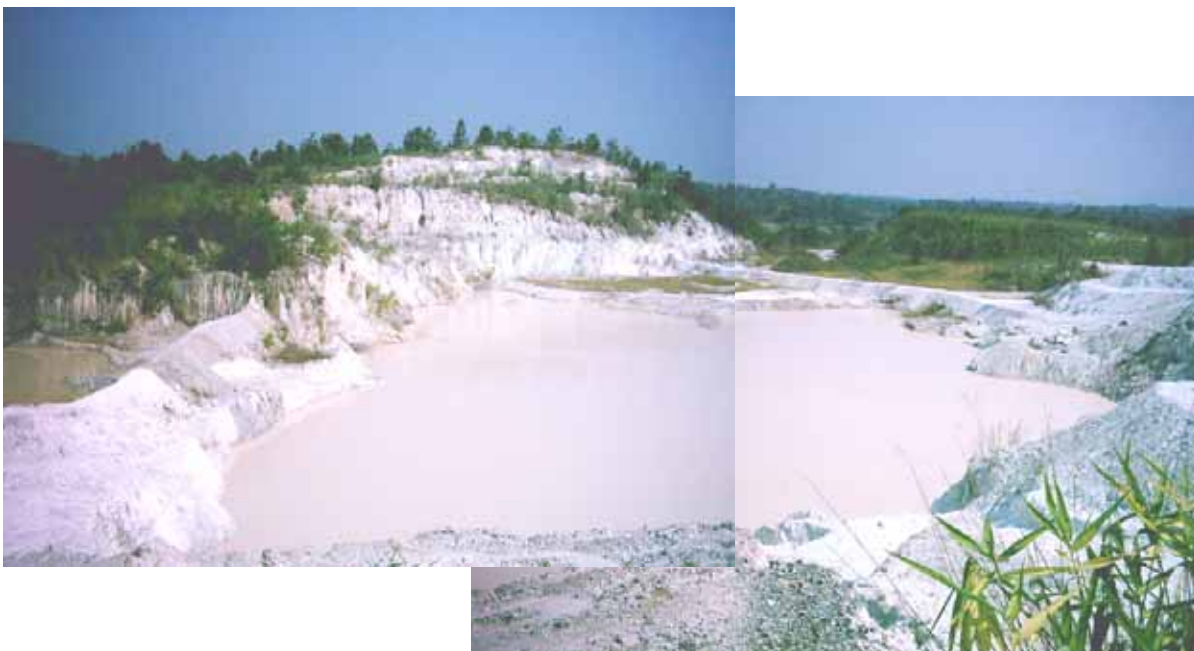
จากการตรวจว่าค่าความขุ่นของน้ำทั้งสองตัวอย่างพบว่ามีค่าความขุ่นมากกว่า 800 NTU ซึ่ง ปรกติค่ามาตรฐานของน้ำบริโกลในชนบทกำหนดค่าความขุ่นจะมีค่าไม่เกิน 10 NTU การที่น้ำ ดังกล่าวมีค่าความขุ่นสูงเนื่องจากมีเม็ดดินที่มีขนาดเล็กมาก(Fine particle) อยู่เป็นจำนวนมากโดย สามารถลอดผ่านรูกระดากกรองที่มีเส้นผ่าศูนย์กลางขนาด 0.2 ไมครอนได้มากกว่า 30 เปอร์เซ็นต์ ตะกอนดังกล่าวถือว่าเป็นตะกอนแขวนลอยชนิด Colloidal solid ซึ่งการตกตะกอนจะต้องใช้เวลา ในการตกที่นานมาก ดังนั้นน้ำดังกล่าวจึงไม่เหมาะสมที่จะนำไปบริโภค ถ้านำไปบริโภคต้องนำ น้ำไปผ่านการกรองด้วยระบบ Reverse osmosis เสียก่อน แต่สามารถนำไปใช้ในการเกษตรกรรม ได้

รูปที่ 7 แหล่งน้ำบริเวณตอนกลางก่อนไปทางเหนือ

อนึ่ง ควรมีการตรวจสอบคุณภาพน้ำในแหล่งน้ำดังกล่าวอย่างน้อยปีละ 1 ครั้ง ในช่วงที่แล้งของปี เพื่อดูความเปลี่ยนแปลงของน้ำและสิ่งแวดล้อม ก่อนที่อายุประทานบัตรจะหมดนั้น ควรที่จะมีป้ายหรือสัญลักษณ์แจ้งให้บุคคลภายนอก ระมัดระวังความลึกของแหล่งน้ำที่เป็นอันตรายต่อสิ่งมีชีวิตและความไม่เสถียรของพื้นที่ เพื่อป้องกันอุบัติเหตุที่อาจเกิดขึ้นได้

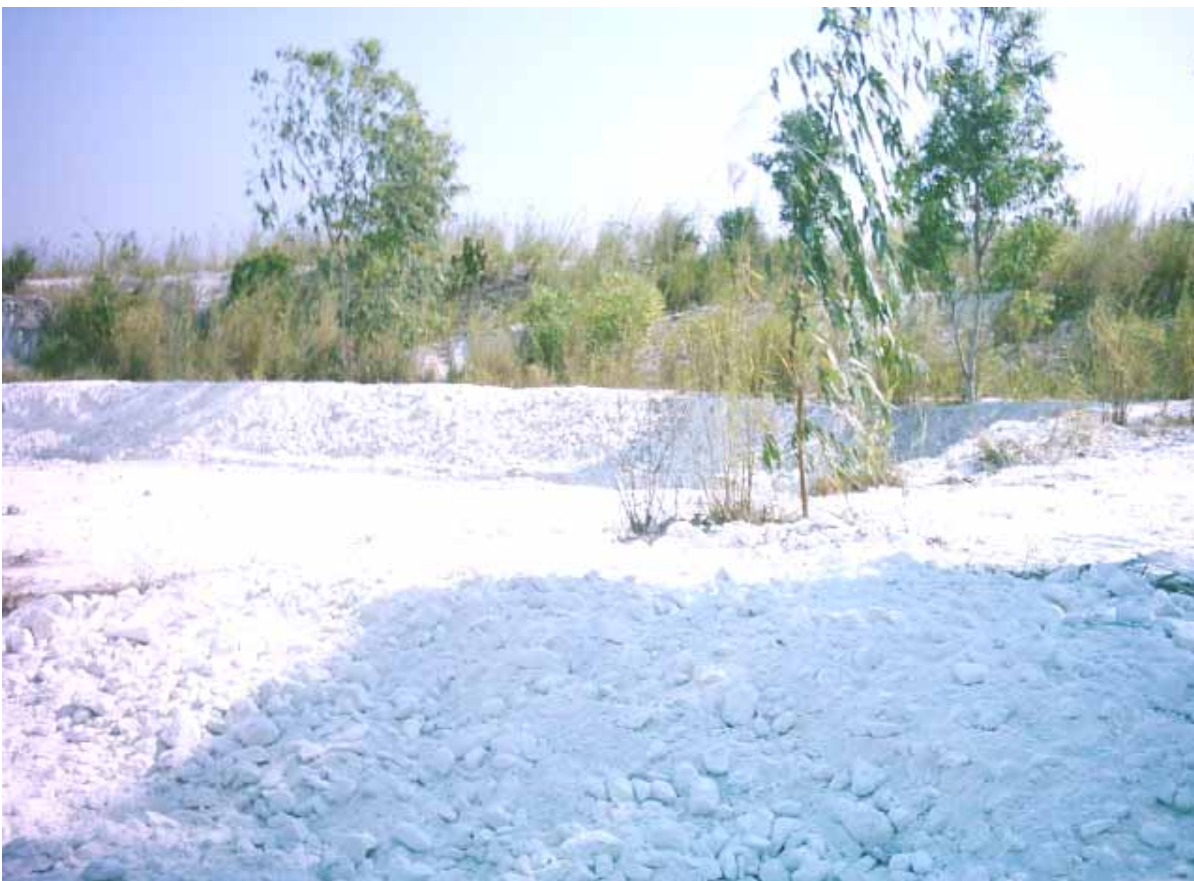
รูปที่ 8 หนึ่งในแนวคันดินที่สร้างไว้เพื่อดักตะกอนและกักน้ำในฤดูฝน

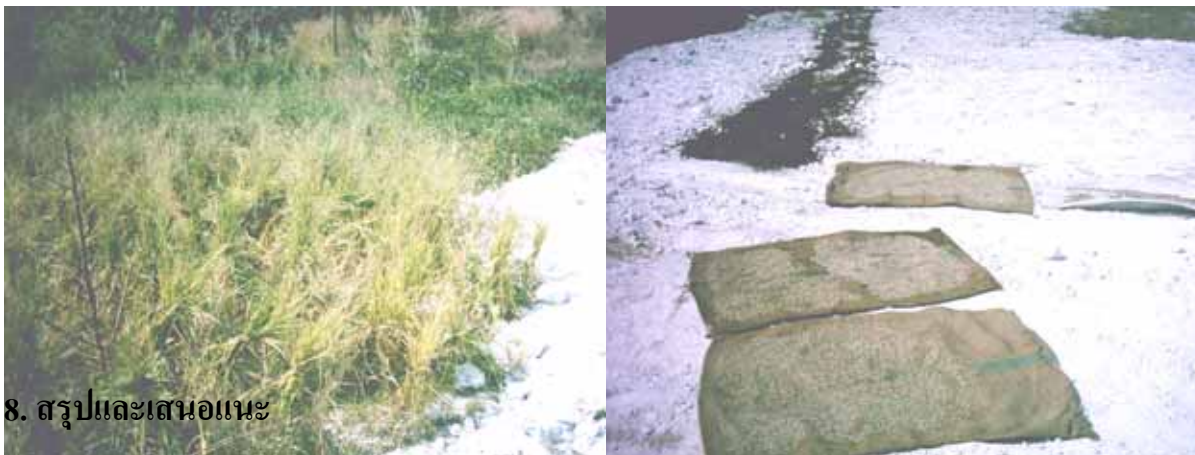
ขณะที่คณะสำรวจได้ดำเนินการในพื้นที่ได้พบว่า บริษัทฯ ผู้ประกอบการได้มีการขยายพันธุ์หญ้า ลูกชี เพื่อนำเมล็ดไปฟื้นฟูพื้นที่ต่อไป ดังรูปที่ 9

รูปที่ 9 หญ้าและเมล็ดหญ้าที่จะใช้ในการฟื้นฟูพื้นที่

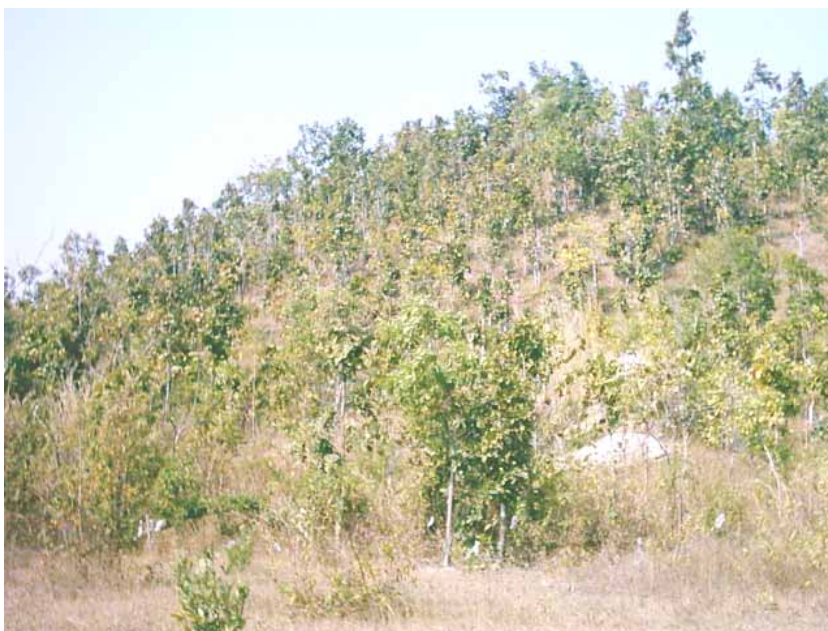
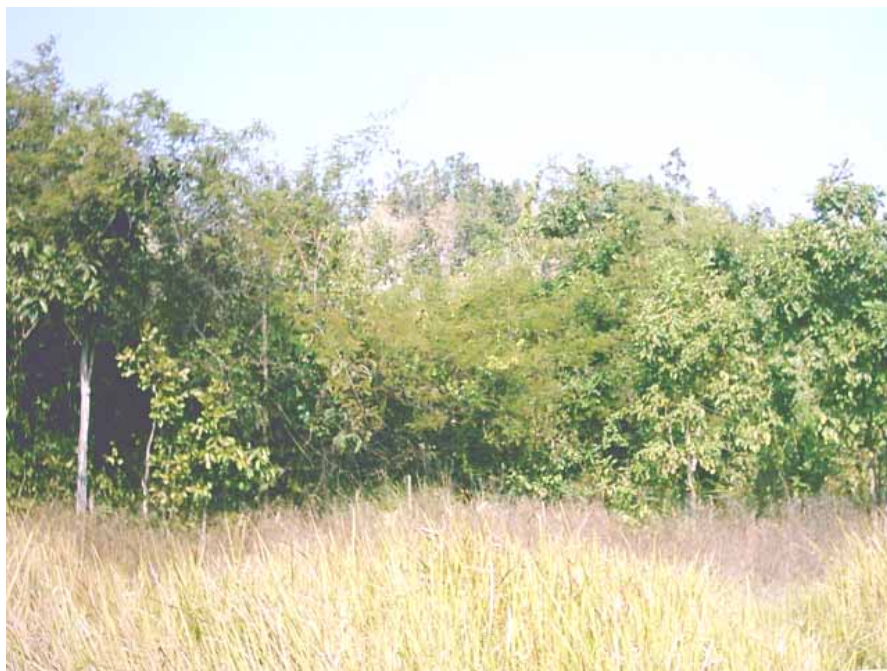
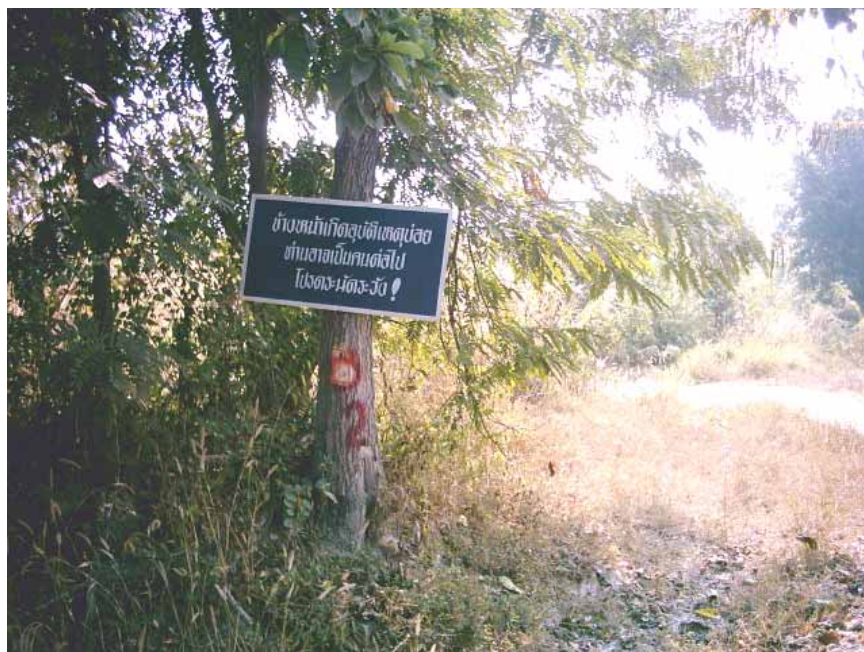
จากการติดตามตรวจสอบสถานการณ์การฟื้นฟูพื้นที่เหมืองแร่ดินขาวที่ใกล้สิ้นอายุ ประทานบัตรที่ 22312/14481 ของบริษัท สยามซอด้ จำกัด ที่ตำบลผาจุก อำเภอเมือง จังหวัดอุดรดิตถ์ นั้น ทางบริษัทฯ ได้มีการดำเนินการฟื้นฟูเป็นที่น่าพอใจ โดยเฉพาะทัศนียภาพโดยรอบของเหมือง (รูปที่ 10 ถึง 13) ที่ได้มีการปลูกต้นไม้เป็นแนวกันชน และมีคันดินคั่นตะกอนโดยรอบ **ปัจจุบันนี้ยังคงขาดการฟื้นฟูในส่วนตอนกลางของพื้นที่ และกองดินที่อยู่บริเวณทิศตะวันออก ซึ่งควรให้ผู้เกี่ยวข้องได้ติดตามตรวจสอบการฟื้นฟูในพื้นที่ดังกล่าวต่อไป**
