**รายงานคุณภาพสิ่งแวดล้อมพื้นที่ที่ผ่านการทำเหมืองแร่ดินขาว  
ประทานบัตรที่ 22312/14481 ของบริษัท สยามชอยล์ จำกัด  
ที่ ตำบลผาจุก อำเภอเมือง จังหวัดอุดรดิษฐ์  
(ครั้งที่ 2)**

**กลุ่มส่งเสริมและรักษาคุณภาพสิ่งแวดล้อม  
สำนักงานอุตสาหกรรมพื้นฐานและการเหมืองแร่เขต 3  
กรมอุตสาหกรรมพื้นฐานและการเหมืองแร่  
กระทรวงอุตสาหกรรม**

**ตุลาคม 2548**

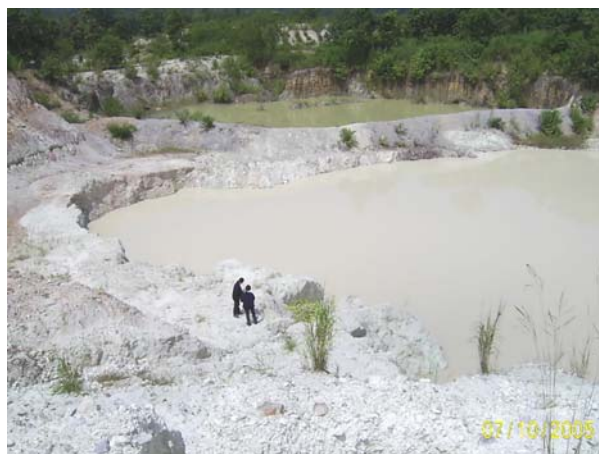
การปฏิบัติงานในสนาม ดำเนินการโดยเก็บตัวอย่างน้ำให้ใกล้เคียงกับตำแหน่งจุดเก็บตัวอย่างเดิมในครั้งก่อน (รูปที่ 3) ทั้งนี้เพื่อตรวจสอบการเปลี่ยนแปลงของคุณภาพน้ำในชุมชนเมืองในพื้นที่ ที่ผู้ประกอบการได้คืนประทานบัตรแล้ว โดยได้เก็บตัวอย่างน้ำจากน้ำในขุมเหมือง (sump) จำนวน 2 ตัวอย่าง (รูปที่ 2) ลักษณะของน้ำตัวอย่างที่เก็บมาพบว่าน้ำมีลักษณะสีขาวขุ่นคล้ายน้ำแป้ง ทั้งนี้เนื่องจากมี เม็ดดินขนาดเม็ดเล็กๆ แขนวลอยอยู่เป็นจำนวนมาก

**รูปที่ 2** การเก็บตัวอย่างน้ำ จากจุดเก็บตัวอย่าง  
หมายเลข SS-1

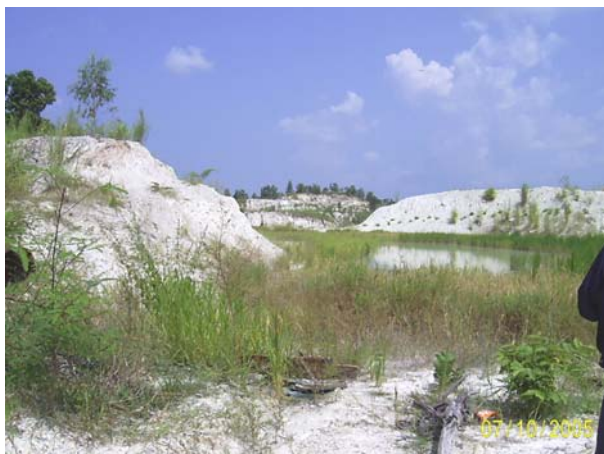
รูปที่ 5 สภาพที่มองจากด้านหน้า ทางเข้าพื้นที่

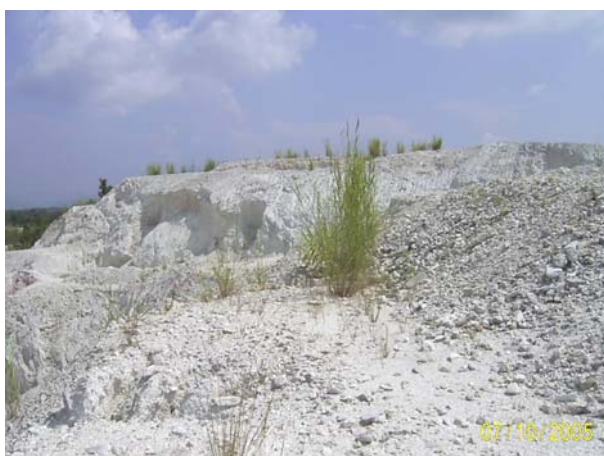
1. บริเวณเนินดินตอนกลางพื้นที่ บริเวณจุดสำรวจที่ 1 และ 2 พบว่ามีหญ้าขึ้นปกคลุมดินเป็นบางส่วน (รูปที่ 5 และ 6) ยังคงต้องรอสังเกตการณ์ไปอีกสักช่วงหนึ่ง
2. ที่ลุ่มบริเวณจุดสำรวจ 3 ได้มีน้ำขัง ท่วมและมีพืชขึ้นในน้ำพอสมควร ส่วนขอบแอ่งทางด้านฐานของเนินดินตอนกลางได้มีการปลูกต้นขงโค (ผักเสี้ยว) บริเวณที่เป็นตะพัก (รูปที่ 7 และ 8)

รูปที่ 6 เนินตอนกลางของพื้นที่ที่มีหญ้าขึ้นเล็กน้อย

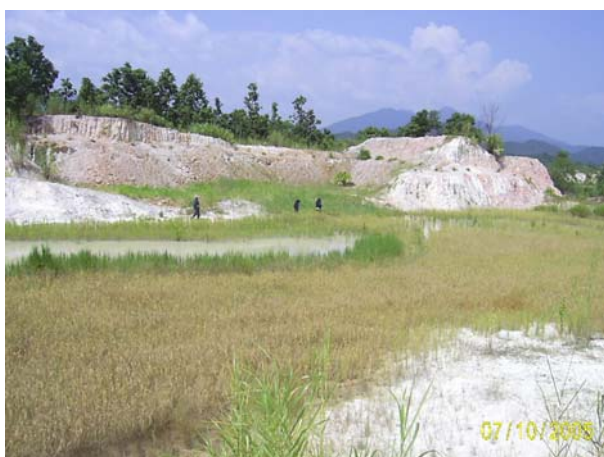
รูปที่ 7 มีพืชขึ้นในแอ่งน้ำค่อนข้างมาก

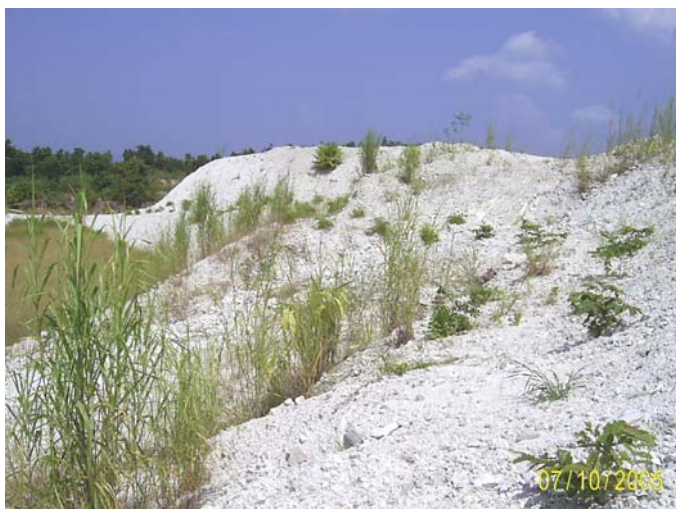
รูปที่ 8 มีการปลูกต้นขงโคบริเวณที่เป็น  
ตะพัก

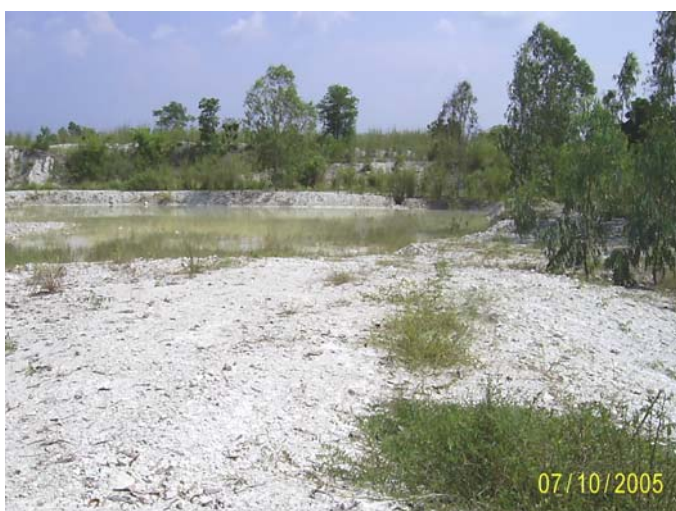
3. บริเวณทิศตะวันตกของจุดสำรวจ 2 บริเวณที่เดิมทำคันดินไว้เริ่มมีน้ำไปขังเล็กน้อย และยังสามารถรับน้ำได้อีก (รูปที่ 9)
4. กองดินที่อยู่บริเวณจุดสำรวจที่ 6 มีหญ้าขึ้นเล็กน้อย ยังคงต้องรอสังเกตการณ์อีก ระยะเวลาหนึ่ง (รูปที่ 10)

รูปที่ 9 คันดินด้านทิศใต้เริ่มมีการกักเก็บ  
น้ำเล็กน้อย

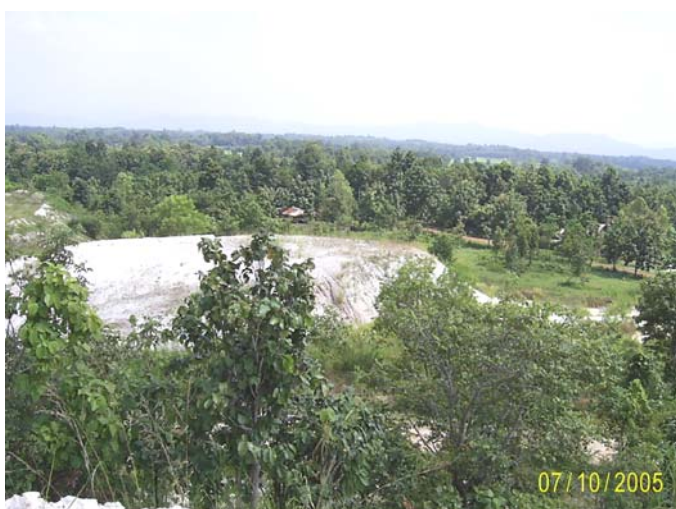
รูปที่ 10 กองดินเริ่มมีหญ้าขึ้นเล็กน้อย

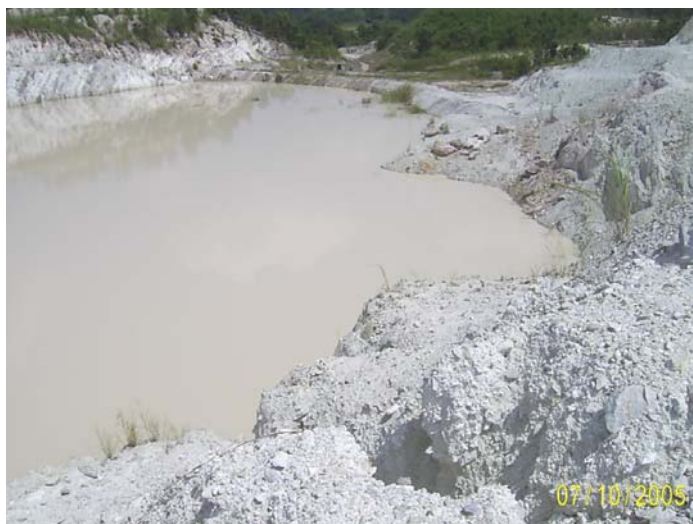
จากการวิเคราะห์คุณภาพน้ำในแหล่งพบว่ายังคงมีปริมาณความขุ่นที่สูงและมีตะกอนแขวนลอยอยู่ในจำนวนมากและมีโอกาสที่เพิ่มขึ้นเนื่องจากการน้ำฝนจะชะล้าง และนำพาตะกอนดินที่มีเม็ดขนาดเล็กลงสู่บ่อได้ตลอดเวลาเมื่อมีฝนตก (รูปที่ 11) น้ำในแหล่งดังกล่าวไม่เหมาะที่จะนำไปใช้ในการบริโภค ถึงแม้ว่าจะมีคุณภาพทางเคมีของสารอื่นๆ ยังคงอยู่ในเกณฑ์มาตรฐาน แต่ถ้าจะนำไปบริโภคต้องนำไปกรองก่อนโดยใช้การกรองแบบ Reverse osmosis จะสามารถกรองเอาตะกอนแขวนลอยออกได้ แต่การกรองแบบดังกล่าวมีการลงทุนที่สูง อย่างไรก็ตามน้ำในแหล่งดังกล่าวสามารถนำไปใช้ในการเกษตรกรรม เช่นใช้รดน้ำต้นไม้ได้ และอาจนำไปให้สัตว์บริโภคได้ ถึงแม้จะมีตะกอนแขวนลอยอยู่มากแต่ตะกอนแขวนลอยดังกล่าวก็มีปริมาณโลหะหนักที่มีพิษปะปนอยู่ในปริมาณที่น้อยมาก นอกจากนี้คุณภาพอื่นๆ ของน้ำในบ่อยังคงมีคุณภาพที่ไม่แตกต่างไปจากการตรวจวัดในครั้งก่อนมากนัก

**รูปที่ 11** บริเวณขอบของแอ่งน้ำยังมีสภาพ  
ผิวที่เปลี่ยน น้ำฝนสามารถชะล้าง  
เอาเม็ดดินลงไปเพิ่มเติมได้
