# รายงานผลการติดตามตรวจสอบคุณภาพสิ่งแวดล้อม ในบริเวณหมู่เหมืองถ่านหิน อำเภอถ้ำ อําเภอลี้ จังหวัดลําพูน

กลุ่มส่งเสริมและรักษาคุณภาพสิ่งแวดล้อม  
สำนักงานอุตสาหกรรมพื้นฐานและการเหมืองแร่เขต 3  
กรมอุตสาหกรรมพื้นฐานและการเหมืองแร่  
กระทรวงอุตสาหกรรม

กุมภาพันธ์ 2547

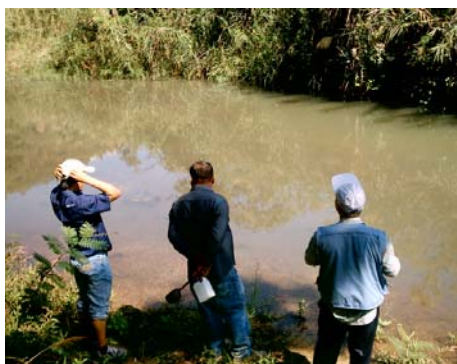
รูปที่ 3 จุดเก็บตัวอย่างน้ำ L-1 บริเวณแม่น้ำลำข้างวัดบ้านปู่อ.ลี จ.ลำพูน เป็นลำน้ำธรรมชาติก่อนเข้าเหมืองบริษัทบ้านปู่มินเนอรัลจำกัด น้ำค่อนข้างใส เป็นน้ำไหล ลึกประมาณ 1-2 ฟุต

6.1.1 น้ำผิวดิน(ตารางที่ 3) ได้แก่ แม่น้ำลี่(L-1, L-2, L-3, L-4) พบว่าคุณภาพน้ำโดยทั่วไปอยู่ในเกณฑ์มาตรฐานของแหล่งน้ำผิวดินประเภทที่ 3 กล่าวคือ มีค่าความเป็นกรด-ด่าง(pH) อยู่ในช่วง 6.9-7.2 , ไนเตรท-ไนโตรเจน( $\text{NO}_3\text{-N}$ ) อยู่ในช่วง 0.36-1.06 mg/L, ซัลเฟต( $\text{SO}_4$ ) อยู่ในช่วง 2-9 mg/L, ความกระด้างทั้งหมด(Total Hardness, TH) อยู่ในช่วง 106-147 mg/L as  $\text{CaCO}_3$ , ปริมาณสารทั้งหมดที่ละลายได้(Total Dissolved Solids, TDS) อยู่ในช่วง 86-138 mg/L ส่วนโลหะหนักต่างๆได้แก่ ตะกั่ว(Pb) อยู่ในช่วง <0.005-0.011 mg/L, เหล็ก(Fe) อยู่ในช่วง 0.308-0.424 mg/L, แมงกานีส(Mn) อยู่ในช่วง 0.030-0.112 mg/L, สังกะสี(Zn) อยู่ในช่วง 0.005-0.055 mg/L นอกนั้นพบน้อยมากคือ แคดเมียม(Cd), โครเมียม(Cr), ทองแดง(Cu)และ นิกเกิล(Ni) โดยมีค่า <0.002, < 0.005, <0.005 และ < 0.005 mg/L ตามลำดับ

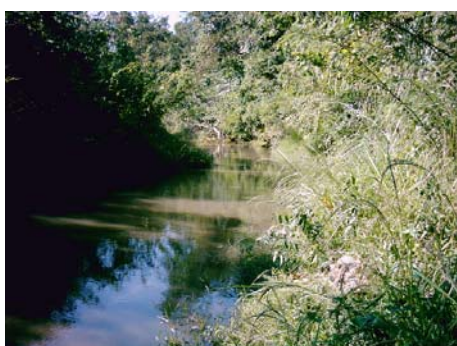
รูปที่ 5 จุดเก็บตัวอย่างน้ำ L-3 แม่น้ำลำตอนกลางของเหมือง (ของบริษัทบ้านปู่ มินเนอรัล จำกัด) เป็นน้ำไหล ลึกประมาณ 1 - 2 ฟุต ชาวบ้านใช้ประโยชน์ในการเกษตร

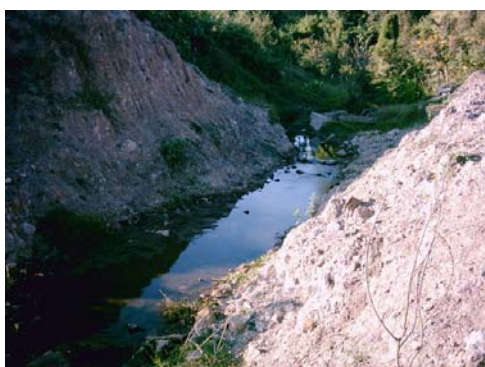
**รูปที่ 8** จุดเก็บตัวอย่างน้ำ L-6 ห้วยแม่ลอง ก่อนเข้า หมู่เหมือง (ของบริษัทลานนารีซอร์ส เซส จำกัด(มหาชน))

6.2.1 น้ำผิวดิน(ตารางที่ 3) ได้แก่ ห้วยแม่แวนหลวง(L-5), ห้วยแม่ลอง(L-6) และห้วยแม่แวนน้อย(L-7, L-8) พบว่าส่วนใหญ่มีคุณภาพน้ำอยู่ในเกณฑ์มาตรฐานของแหล่งน้ำผิวดินประเภทที่ 3 กล่าวคือมีค่าความเป็นกรด-ด่าง(pH) อยู่ในช่วง 6.2-7.5, ซัลเฟต( $\text{SO}_4$ ) อยู่ในช่วง 2-129 mg/L, ไนเตรท-ไนโตรเจน( $\text{NO}_3\text{-N}$ ) อยู่ในช่วง 0.53-1.70 mg/L, ความกระด้างทั้งหมด(TH) อยู่ในช่วง 62-296 mg/L as  $\text{CaCO}_3$  และปริมาณสารทั้งหมดที่ละลายได้(TDS) อยู่ในช่วง 53-335 mg/L ส่วนโลหะหนักต่างๆได้แก่ สังกะสี(Zn) อยู่ในช่วง < 0.005-0.215 mg/L โดยพบ แคดเมียม(Cd), โครเมียม(Cr), ทองแดง(Cu), นิกเกิล (Ni) และ ตะกั่ว(Pb) ในปริมาณที่น้อยมากคือ <0.002, < 0.005, <0.005, < 0.005 และ < 0.005 mg/L ตามลำดับ ยกเว้นห้วยแม่แวนน้อย(L-8) ที่มีค่าแมงกานีส(Mn) สูงเล็กน้อยคือ 1.200 mg/L นอกจากนี้ยังพบปริมาณ เหล็ก(Fe) ในห้วยแม่ลองสูงกว่าบริเวณอื่นๆคือ 0.999 mg/L ในขณะที่อีก 2 แห่งมีค่าอยู่ในช่วง 0.118-0.230 mg/L

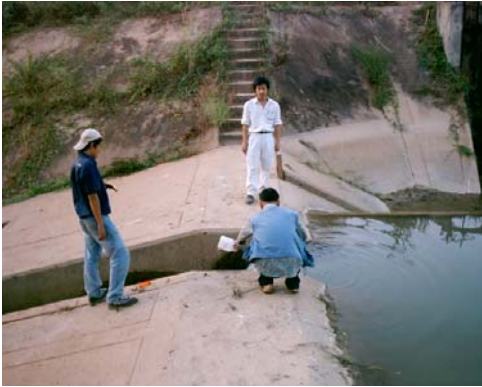
รูปที่ 10 จุดเก็บตัวอย่างน้ำ L-8 ฝายกั้นน้ำ กั้นน้ำที่ไหลออกมาจากหุบเหมือง(ของบริษัทลานนา ริชอร์ตเซสจำกัด(มหาชน) เป็นฝายเอนกประสงคที่ชาวบ้านใช้ประโยชน์

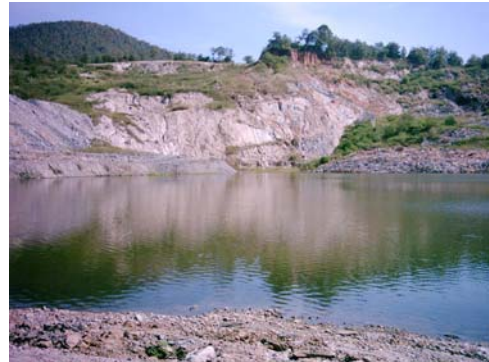
รูปที่ 11 จุดเก็บตัวอย่างน้ำ L-9 หุมเหมืองเก่า (ของบริษัท บ้านปู มินเนอรัล) เป็นหุมเหมืองที่กำลังจะมีการฟื้นฟูสภาพ

6.1.2 น้ำในขุมเหมือง(ตารางที่ 4) ได้แก่ L-9, L-10, L-11 ส่วนมากคุณภาพน้ำอยู่ในเกณฑ์มาตรฐานของน้ำทิ้งจากโรงงานอุตสาหกรรมและนิคมอุตสาหกรรม ยกเว้นน้ำในขุมเหมืองของ L-11 พบว่ามีค่าความเป็นกรด-ด่าง(pH) ต่ำมากคือ 3.8 และมีปริมาณแมงกานีส(Mn) สูงคือ 19.2 mg/L นอกจากนี้ น้ำในขุมเหมืองทั้ง 3 แห่งยังมีค่าซัลเฟต( $\text{SO}_4$ ) อยู่ในช่วง 417-488 mg/L, ความกระด้างทั้งหมด (TH) อยู่ในช่วง 804-1,228 mg/L as  $\text{CaCO}_3$  และปริมาณสารทั้งหมดที่ละลายได้(TDS) อยู่ในช่วง 821-1,210 mg/L ซึ่งถือได้ว่าเป็นปริมาณที่สูงพอสมควร

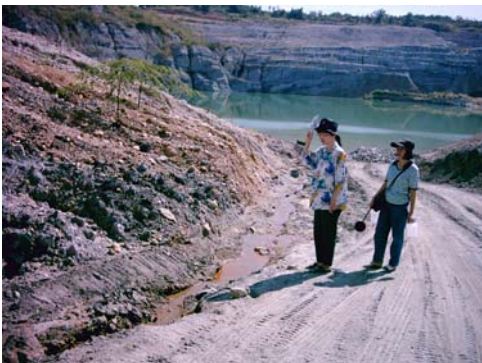
รูปที่ 12 จุดเก็บตัวอย่างน้ำ L-10 หุมเหมืองเก่า (ของบริษัท บ้านปู มินเนอรัล จำกัด) เป็นหุมเหมืองที่กำลังจะมีการฟื้นฟูสภาพ มีการใช้ก้อนหินปูนปูขอบบ่อเพื่อปรับสภาพน้ำ

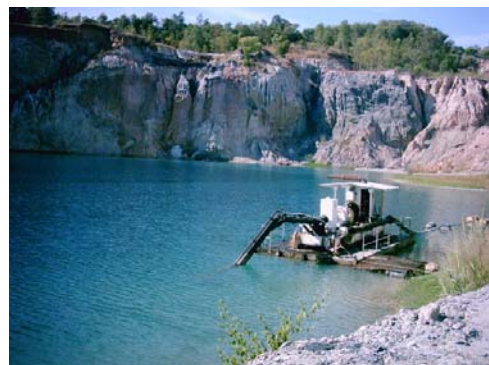
รูปที่ 13 จุดเก็บตัวอย่างน้ำ L-11 หุมเหมืองเก่า (ของบริษัท บ้านปู มินเนอรัล จำกัด) เป็นบ่อที่สูบน้ำไปผ่านขบวนการบำบัด หุมเหมืองนี้มีขนาดใหญ่เมื่อเทียบกับหุมเหมืองอื่นๆ

สำหรับน้ำในชุมชนเมืองทั้ง 5 แห่งนั้นปรากฏว่าคุณภาพน้ำส่วนใหญ่อยู่ในเกณฑ์มาตรฐานของน้ำทิ้งจากโรงงานอุตสาหกรรมและนิคมอุตสาหกรรม ยกเว้นน้ำในชุมชนเมือง L-11 ที่มีค่าความเป็นกรด-ด่าง(pH) ต่ำมากคือ 3.8 จึงทำให้มีปริมาณโลหะหนักละลายอยู่สูงเช่น แมงกานีส(Mn) มีปริมาณถึง 19.2 mg/L รวมทั้งทองแดง(Cu), สังกะสี(Zn) และเหล็ก(Fe) ก็มีปริมาณที่สูงกว่าอีก 4 แห่งด้วย นอกจากนี้ น้ำในชุมชนเมืองเหล่านี้ยังมีซัลเฟต(SO<sub>4</sub>) ความกระด้างทั้งหมด(Total Hardness, TH) และปริมาณสารทั้งหมดที่ละลายได้(Total Dissolved Solids, TDS) อยู่ในปริมาณที่สูงพอสมควรเมื่อเทียบกับแหล่งน้ำธรรมชาติ ซึ่งอาจเกิดจากแร่ธาตุต่างๆที่อยู่ในชั้นดินและถ่านหินทำปฏิกิริยาทางธรณีเคมีและชีวเคมีที่ซับซ้อนเมื่อสัมผัสกับอากาศและน้ำ ดังนั้นการแก้ไขปัญหาดังกล่าวจึงควรมีขบวนการบำบัดที่ได้มาตรฐานเช่น การเปลี่ยนแปลงของค่าความเป็นกรด-ด่าง(pH) ให้อยู่ในระดับที่จะทำให้เกิดการตกตะกอน

โดยเฉพาะโลหะหนักต่างๆ เพื่อให้แยกตัวออกมาได้โดยการเติมวัสดุที่มีคุณสมบัติให้ความเป็นด่างที่ดี เช่น หินปูนหรือโคโลไมต์ เป็นต้น

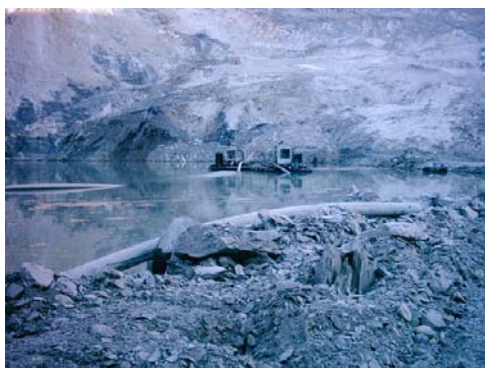
รูปที่ 14 จุดเก็บตัวอย่างน้ำ L-12 ขุมเหมืองถ่านหิน (ของ บริษัทลานนารีซอร์สเชส จำกัด (มหาชน) ที่กำลังเปิดทำการอยู่ลึกจากพื้นดิน~ 200 เมตร น้ำจะมีสีคล้ำและขุ่นมาก

6.2.2 น้ำในชุมชนเมือง(ตารางที่ 4) ได้แก่ L-12, L-13 พบว่าคุณภาพน้ำจากทั้งสองแห่งอยู่ในเกณฑ์มาตรฐานของน้ำทิ้งจากโรงงานอุตสาหกรรมและนิคมอุตสาหกรรม กล่าวคือมีค่าความเป็นกรด-ด่าง(pH) อยู่ในช่วง 7.9-8.5, ปริมาณสารทั้งหมดที่ละลายได้(TDS) อยู่ในช่วง 375-519 mg/L ส่วนโลหะหนักต่างๆ ได้แก่ แมงกานีส(Mn) อยู่ในช่วง 0.346-1.34 mg/L, สังกะสี(Zn) อยู่ในช่วง 0.085-0.242 mg/L นอกนั้นพบในปริมาณที่น้อยมากคือแคดเมียม(Cd), โครเมียม(Cr), ทองแดง(Cu), นิกเกิล(Ni) และตะกั่ว(Pb) โดยมีค่า <0.002, < 0.005, <0.005, < 0.005 และ < 0.005 mg/L ตามลำดับ
