## รายงานการตรวจวัดคุณภาพสิ่งแวดล้อม

เดือน สิงหาคม-กันยายน 2548

โครงการทำเหมืองแร่หินอุตสาหกรรมชนิดหินปูนเพื่ออุตสาหกรรมก่อสร้าง

ประทานบัตรเลขที่ 22359/15482 ในท้องที่ ต.แม่ปาน อ.ลอง จ.แพร่

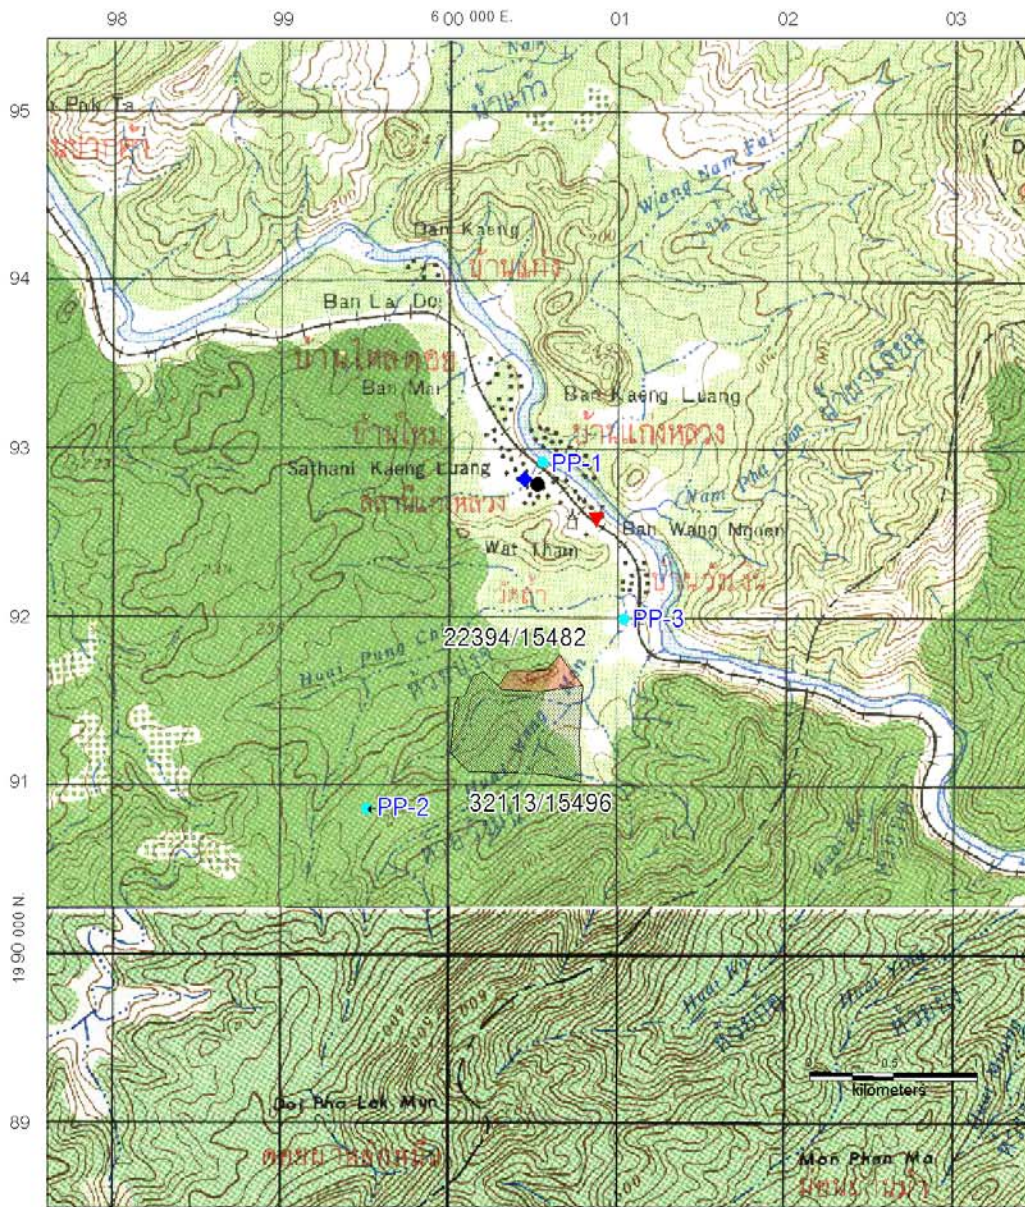
รูปที่ 1 แผนที่แสดงตำแหน่งตรวจวัดคุณภาพสิ่งแวดล้อม บริเวณโรงโม่หินห้างหุ้นส่วนจำกัด แพร่ปิโตรเลียม

- พื้นที่โครงการ
- แนวเขตประทานบัตรใกล้เคียง
- ตำแหน่งตรวจวัดปริมาณฝุ่นละอองรวมในบรรยากาศ
- ตำแหน่งตรวจวัดระดับเสียง
- ตำแหน่งตรวจวัดแรงสั่นสะเทือนและแรงยึดอากาศ
- จุดเก็บตัวอย่างน้ำ

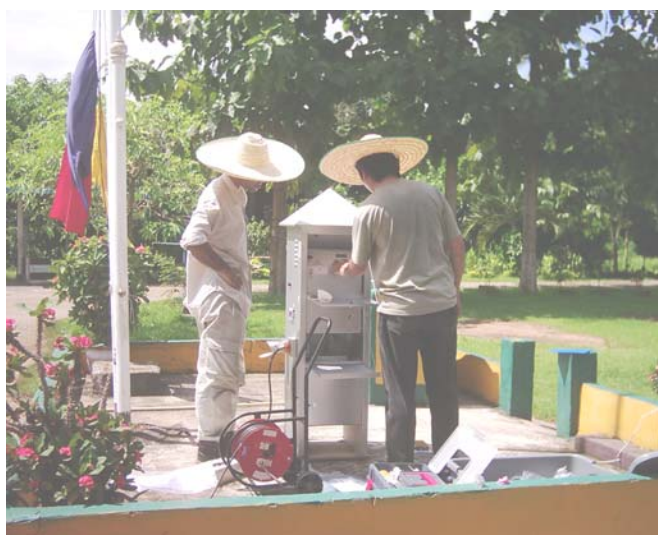
รูปที่ 2 การเก็บตัวอย่างปริมาณฝุ่นละอองรวม (TSP) บริเวณโรงเรียนบ้านแก่งหลวง

ก่อนเริ่มดำเนินการเก็บตัวอย่างได้ปรับเทียบอัตราการไหลของอากาศทุกครั้งโดยใช้ Orifice Plate (ECOTACE Model 312) ที่อัตราการไหล 60, 70 และ 80 ลบ.เมตร/ชม.แต่ละจุดไม่น้อยกว่า 5 นาที ปรับความเร็วของ Blower Motor ให้อ่านค่าระดับน้ำที่ 119,162 และ 212 มม. ตามลำดับ (รูปที่ 2) จากนั้นทำการเก็บตัวอย่างฝุ่นละอองรวม (TSP) โดยกำหนดอัตราการไหลของอากาศที่ 67.8 ลบ.เมตร ตลอดช่วงของการเก็บตัวอย่าง เป็นเวลา 24 ชม. (รูปที่ 2)

ตำแหน่งตรวจวัด	ค่าความเข้มข้นเฉลี่ย 24 ชั่วโมง (มิลลิกรัมต่อลูกบาศก์เมตร)		
	วันที่ 17-18 เดือน กันยายน พ.ศ. 2548	วันที่.....เดือน..... พ.ศ.....	วันที่.....เดือน..... พ.ศ.....
โรงเรียนบ้านแก่งหลวง	0.024	-	-
ค่ามาตรฐาน*	0.330

5.1 จากการเก็บตัวอย่างฝุ่นละอองรวมในบรรยากาศ (TSP) ที่บริเวณโรงเรียนบ้านแก่งหลวง พบว่า มีปริมาณฝุ่นละอองรวมต่ำกว่ามาตรฐาน คือมีค่า 0.024 มิลลิกรัมต่อลูกบาศก์เมตร ถึงอย่างไรก็ตาม ควรให้มีการติดตามตรวจสอบอย่างต่อเนื่อง โดยเฉพาะช่วงฤดูแล้งเพื่อไม่ให้มีผลกระทบต่อชุมชนใกล้เคียง

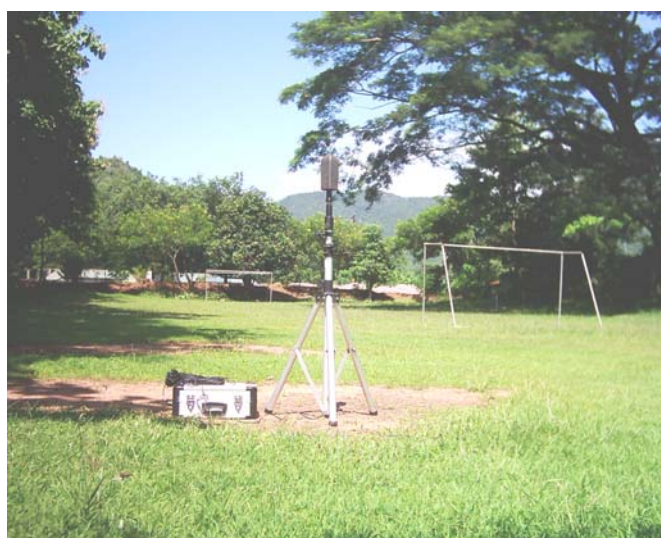
รูปที่ 3 การตรวจวัดระดับเสียง บริเวณสนามหญ้าโรงเรียนบ้านแก่งหลวง

ก่อนเริ่มดำเนินการตรวจวัดระดับเสียงได้ปรับเทียบเครื่อง Sound Level Meter ที่ระดับเสียง 114 dB ที่ความถี่ 1,000 Hz ตั้งdynamic range อยู่ในช่วง 30-140 dB(A) A Weighting (20-20,000 Hz) ติดตั้งไมโครโฟนสูงจากพื้นประมาณ 1.7 เมตร ดำเนินการตรวจวัดระดับเสียงเป็นเวลา 24 ชม. (รูปที่ 3)

ผลการตรวจวัดระดับเสียง(24 ชั่วโมง) dB(A)			
วันที่ 17 - 18 เดือน กันยายน พ.ศ. 2548			
สถานที่เก็บตัวอย่าง บริเวณ โรงเรียนบ้านแก่งหลวง อ.ลอง จ.แพร่			
Lpeak	Lmin	Lmax	Leq
137.7 (17/09/48, 15:23:40)	32.5 (18/09/48, 07:15:54)	112.5 (18/09/48, 07:15:54)	72.4
ค่ามาตรฐาน			≤70

5.2 จากการตรวจวัดระดับเสียงที่บริเวณ โรงเรียนบ้านแก่งหลวง พบว่า จากการตรวจวัดระดับเสียงระหว่างวันที่ 17-18 กันยายน 2548 มีค่าระดับเสียงเฉลี่ย 72.4 dB(A) มีค่าสูงกว่ามาตรฐาน ทั้งนี้เป็นเสียงที่เกิดจากเสียงของรถไฟสายเหนือที่ผ่านสถานีรถไฟแก่งหลวง และบางช่วงมีการขนถ่ายหินสำหรับรองหมอนรถไฟ

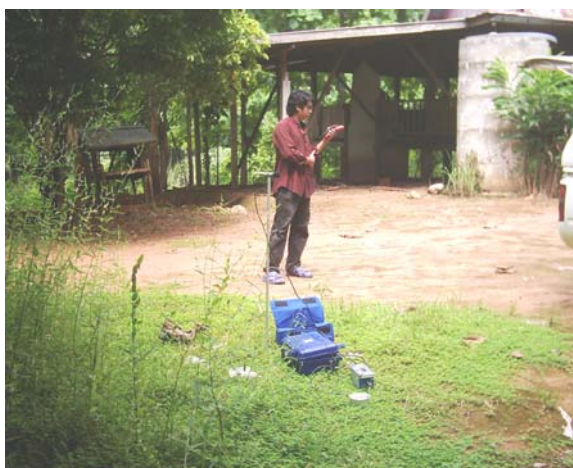
รูปที่ 4 การตรวจวัดแรงสั่นสะเทือนและแรงอัดอากาศบริเวณวัดถ้ำ

โดยใช้เครื่องมือตรวจวัดแรงสั่นสะเทือนยี่ห้อ Instandtal (MiniMat Plus III) ใช้ Standard Level Geophone (0.508-254 mm./s) สำหรับตรวจวัดแรงสั่นสะเทือน โดยกำหนดการตรวจวัดเป็นแบบต่อเนื่อง

มี Trigger Source เป็น Geo และ Mic ตั้งค่า Trigger Level เท่ากับ 0.508 mm/s และ 100 dB(L) สำหรับ Geophone และ Microphone ตามลำดับ (รูปที่ 4)

สำหรับการตรวจวัดแรงสั่นสะเทือนจากแรงระเบิดนั้น จากการที่ได้ดำเนินการทั้งที่ โรงเรียนบ้านแก่งหลวงและที่วัดถ้ำ ผลปรากฏว่าไม่สามารถวัดแรงสั่นสะเทือนได้เนื่องจาก อิทธิพลจากการระเบิดทำให้เกิดแรงสั่นสะเทือนในระดับที่น้อยกว่า 0.508 mm./s ซึ่งเป็นขีดความสามารถของเครื่องมือวัด

5.3 จากการตรวจวัดแรงสั่นสะเทือนจากการระเบิดพบว่า ไม่สามารถตรวจวัดได้เนื่องจากระดับแรงสั่นสะเทือนมีต่ำกว่าขีดความสามารถในการวัดของเครื่องมือ

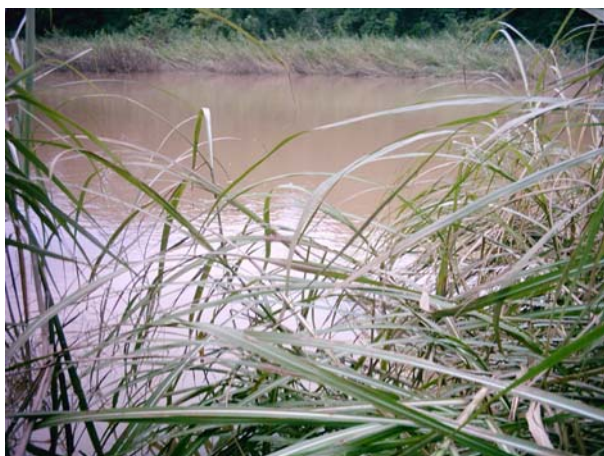
รูปที่ 5 แม่น้ำยมบริเวณบ้านแก่งหลวง (PP-1)  
(หลังสถานีรถไฟแก่งหลวง)

รหัส	สถานีเก็บตัวอย่าง	พิกัด UTM		หมายเหตุ
		Easting	Northing	
PP-1	แม่น้ำยมช่วง บริเวณบ้านแก่งหลวง (หลังสถานีรถไฟแก่งหลวง)	600550	1992910	น้ำสีขุ่น
PP-2	ห้วยวังเงินก่อนถึงโครงการ	599550	1990850	ไม่มีน้ำ
PP-3	ห้วยวังเงินที่ไหลผ่านโครงการแล้ว	601040	1991999	ไม่มีน้ำ

พารามิเตอร์	แม่น้ำยม (PP-1)	ค่ามาตรฐาน-1
ความเป็นกรด-ด่าง (pH)	6.7	6.5-8.5
ความขุ่น(Turbidity)	2.8	20 NTU
สารแขวนลอย(Suspended solid)	78	-
ปริมาณของแข็งที่ละลายในน้ำ (Total dissolved solid)	205	-
ปริมาณสารทั้งหมด(Total solid)	283	1500 mg/L -
ความกระด้างรวม(Total hardness)	30	500mg/L asCaCO <sub>3</sub>
ปริมาณเหล็ก(Fe)	0.007	1.0 mg/L

5.4 จากผลการวิเคราะห์ตัวอย่างน้ำในแม่น้ำยมที่มีค่าปริมาณสารแขวนลอยอยู่สูงเป็นเพราะเนื่องจากอิทธิพลของการพัดพาเศษดินจากพื้นที่การเกษตรอันเนื่องมาจากน้ำฝนแล้วแม่น้ำจึงมีผลทำให้สารแขวนลอยมีปริมาณสูง แต่เหตุการณ์ดังกล่าวเกิดขึ้นชั่วคราวเพราะเมื่อหมดอิทธิพลจากน้ำฝนน้ำในแม่น้ำก็จะมีสารแขวนลอยอยู่ในปริมาณไม่มาก

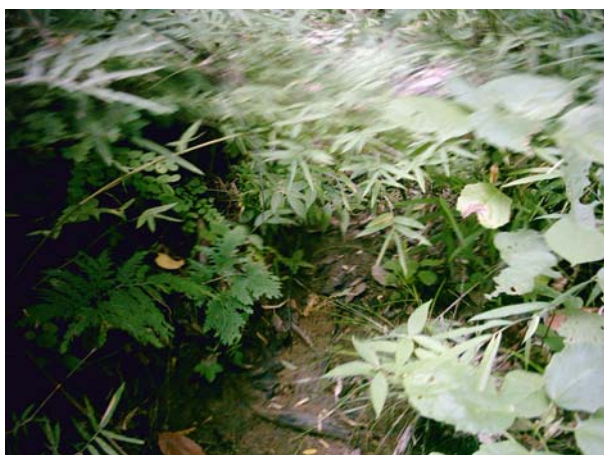
รูปที่ 6 ห้วยวังเงินก่อนถึงโครงการฯ (PP-2)  
(ไม่มีน้ำไหล)

เนื่องจากสถานีที่กำหนดให้ตรวจวิเคราะห์คุณภาพน้ำนั้น 2 สถานีไม่มีน้ำไหลจึงเก็บได้เฉพาะแม่น้ำยมบริเวณบ้านแก่งหลวง ซึ่งผลการวิเคราะห์ปรากฏตามตารางที่ 6
