**รายงานคุณภาพสิ่งแวดล้อมของเหมืองแร่สังกะสี
บริเวณหมู่เหมืองดอยผาแดง อำเภอแม่สอด จังหวัดตาก
(ระหว่างปี พ.ศ. 2546-2547)**

**กลุ่มส่งเสริมและรักษาคุณภาพสิ่งแวดล้อม
สำนักงานอุตสาหกรรมพื้นฐานและการเหมืองแร่เขต 3
กรมอุตสาหกรรมพื้นฐานและการเหมืองแร่
กระทรวงอุตสาหกรรม**

ธันวาคม 2547

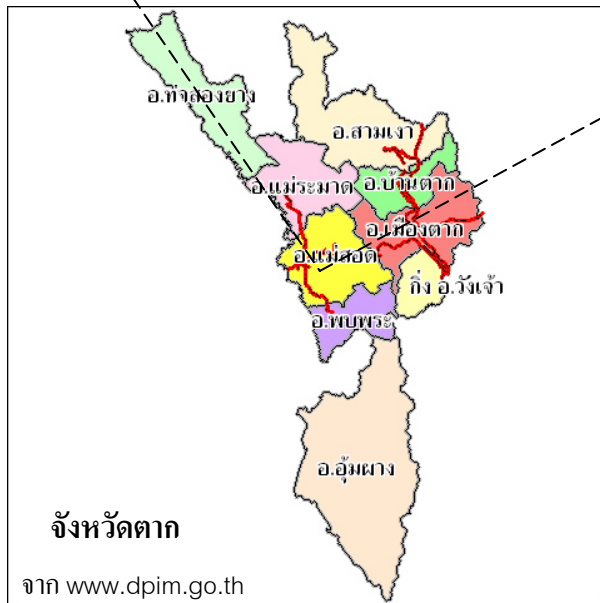
รูปที่ 1 ที่ตั้งและภูมิประเทศของเหมืองแร่สังกะสี อำเภอแม่สอด จังหวัดตาก

ภูมิประเทศบริเวณแหล่งแร่เป็นเนินเขาและหน้าผา ระดับสูงสุดในพื้นที่อยู่สูงกว่าระดับน้ำทะเลปานกลางประมาณ 660 เมตร พื้นที่เหมืองแร่เกือบทั้งหมดอยู่ในขอบเขตลุ่มน้ำแม่ดาวซึ่งมีพื้นที่ประมาณ 54 ตารางกิโลเมตร มีห้วยแม่ดาวเป็นทางน้ำหลัก และมีทางน้ำสาขาอีกหลายสาขาที่ไหลมาบรรจบ และไหลสู่ที่ราบของแอ่งแม่สอดบริเวณบ้านแม่ดาวใหม่ (รูปที่ 1)

เหมืองแร่สังกะสีคอยผาแดง อยู่ที่อำเภอแม่สอด จังหวัดตาก ห่างจากจังหวัดตากไปทางทิศตะวันออกเป็นระยะทางประมาณ 87 กิโลเมตร (รูปที่ 1) การเดินทางเข้าสู่พื้นที่ จากอำเภอแม่สอดไปทางทิศใต้ ตามทางหลวงหมายเลข 1090 (แม่สอด-อุ้มผาง) เป็นระยะทางประมาณ 7.5 กิโลเมตรแล้ว เลี้ยวซ้ายที่บ้านแม่ดาวใหม่ อีกประมาณ 6 กิโลเมตรก็จะถึงพื้นที่

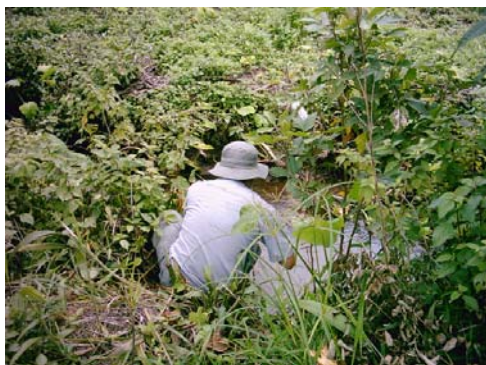
รูปที่ 6 จุดเก็บตัวอย่างน้ำ W-1

จุดเก็บตัวอย่างที่ 2 (W-2). น้ำห้วยแม่ดาว บริเวณทิศตะวันออกเฉียงเหนือของกลุ่มเหมืองฯ ห่างจากกลุ่มเหมืองประมาณ 2,250 เมตร (รูปที่ 6)

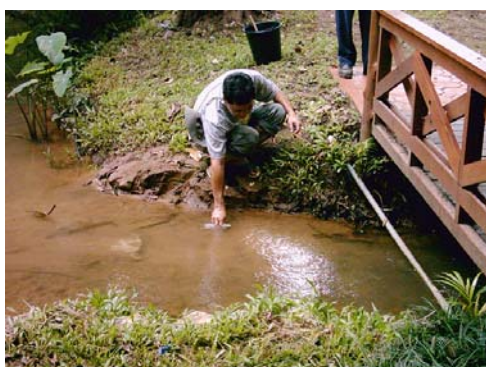
รูปที่ 8 จุดเก็บตัวอย่างน้ำ W-3

จุดเก็บตัวอย่างที่ 4 (W-4). น้ำห้วยแม่ดาว บริเวณทิศตะวันตกเฉียงเหนือของกลุ่มเหมืองฯ หลังสวนสมุนไพรห่างจากกลุ่มเหมืองประมาณ 1,300 เมตร (รูปที่ 8)

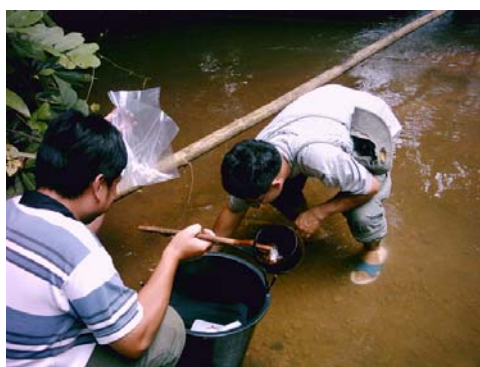
รูปที่ 9 จุดเก็บตัวอย่างน้ำ W-4

จุดเก็บตัวอย่างที่ 5 (W-5). น้ำห้วยแม่ดาว บริเวณทิศตะวันตกเฉียงเหนือของกลุ่มเหมืองฯ อยู่ทางเข้าเหมืองห่างจากกลุ่มเหมืองประมาณ 3,000 เมตร (รูปที่ 9)

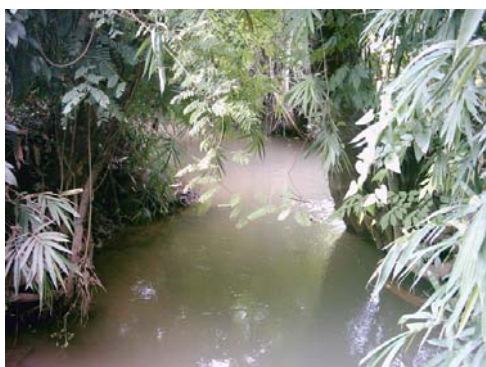
รูปที่ 10 จุดเก็บตัวอย่างน้ำ W-5

จุดเก็บตัวอย่างที่ 6 (W-6). น้ำห้วยพะโยบริเวณฝายกั้นน้ำ อยู่ทางทิศตะวันตกเฉียงเหนือของกลุ่มเหมืองฯ ห่างจากกลุ่มเหมืองประมาณ 6,100 เมตร (รูปที่10)

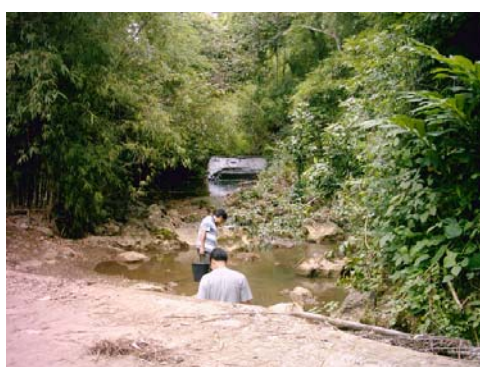
รูปที่ 11 จุดเก็บตัวอย่างน้ำ W-6

จุดเก็บตัวอย่างที่ 7 (W-7). น้ำห้วยแม่สอดก่อนไหลลงอ่างเก็บน้ำห้วยแม่สอด อยู่ทางทิศตะวันตกเฉียงเหนือของกลุ่มเหมืองฯ ห่างจากกลุ่มเหมืองประมาณ 6,600 เมตร (รูปที่11)

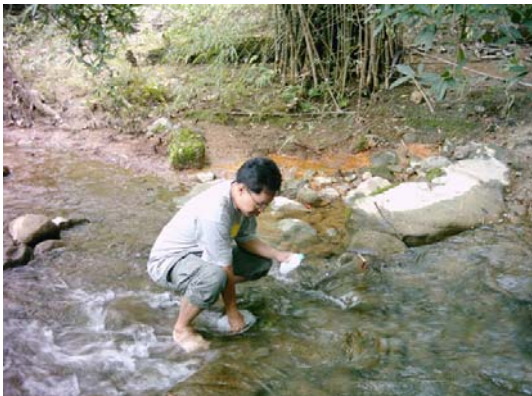
รูปที่ 12 จุดเก็บตัวอย่างน้ำ W-7

จุดเก็บตัวอย่างที่ 8 (W-8). น้ำบ่อน้ำตื้นจากบ้านเลขที่ 3/3 ม.4 บ้านแม่ดาวใหม่ ตำบลพระธาตุผาแดง (รูปที่ 12) อยู่ทางทิศตะวันตกเฉียงเหนือของกลุ่มเหมืองฯ ห่างจากกลุ่มเหมืองประมาณ 5,800 เมตร

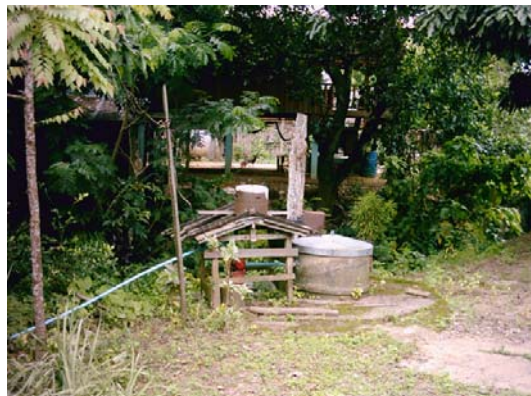
รูปที่ 13 จุดเก็บตัวอย่างน้ำ W-8

จุดเก็บตัวอย่างที่ 9 (W-9). น้ำบ่อน้ำตื้นบ่อที่ 2. หมู่ 4 ตำบลพระธาตุผาแดง อยู่ทางทิศตะวันตกเฉียงเหนือของกลุ่มเหมืองฯ ห่างจากกลุ่มเหมืองประมาณ 6,400 เมตร (รูปที่13)

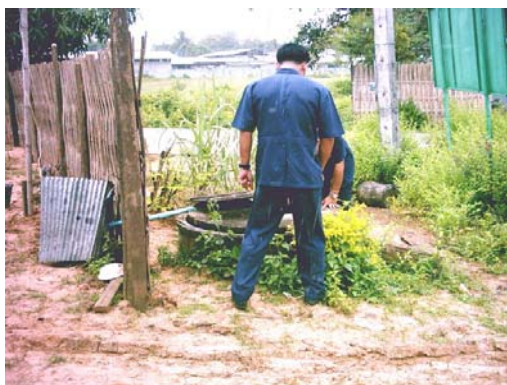
รูปที่ 14 จุดเก็บตัวอย่างน้ำ W-9

จุดเก็บตัวอย่างที่ 10,(W-10). อ่างเก็บน้ำห้วยแม่สอดอยู่ทางทิศตะวันตกเฉียงเหนือของกลุ่มเหมืองฯ ห่างจากกลุ่มเหมืองประมาณ 7,200 เมตร (รูปที่14)

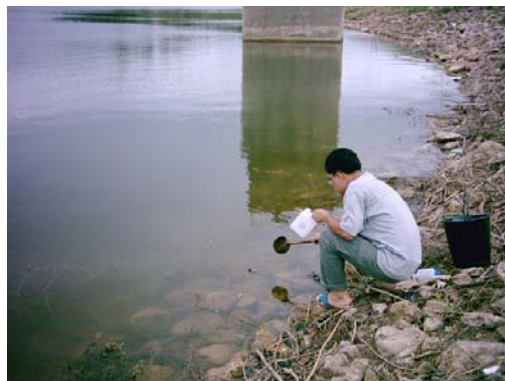
รูปที่ 15 จุดเก็บตัวอย่างน้ำ W-10

จุดเก็บตัวอย่างที่11,(W-11). น้ำใน Sump1. ในกลุ่มเหมืองฯ (รูปที่15)

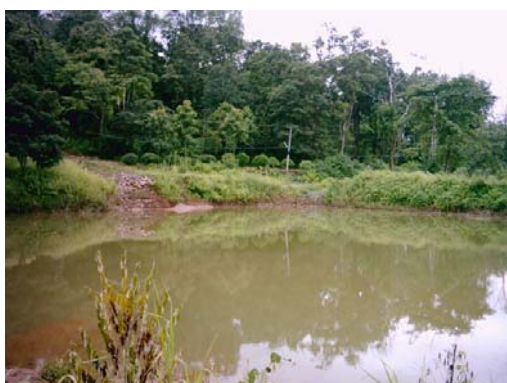
รูปที่ 16 จุดเก็บตัวอย่างน้ำ W 11

จุดเก็บตัวอย่างที่12,(W-12). น้ำใน Sump2. ในกลุ่มเหมืองฯ (รูปที่16)

ใน Sump ที่รองรับน้ำจากหน้าเหมืองและโรงแต่งแร่ พบว่าคุณภาพของน้ำยังอยู่ในมาตรฐานน้ำผิวดิน มีธาตุสังกะสีเจือปนอยู่เล็กน้อย น้ำในส่วนนี้ควรมีการพักน้ำให้ปรับสภาพจนมีคุณภาพใกล้เคียงกับธารน้ำธรรมชาติ หรือควรนำกลับไปใช้ในกิจการของเหมือง ไม่ควรปล่อยออกมาปะปนกับน้ำในลำธารธรรมชาติ

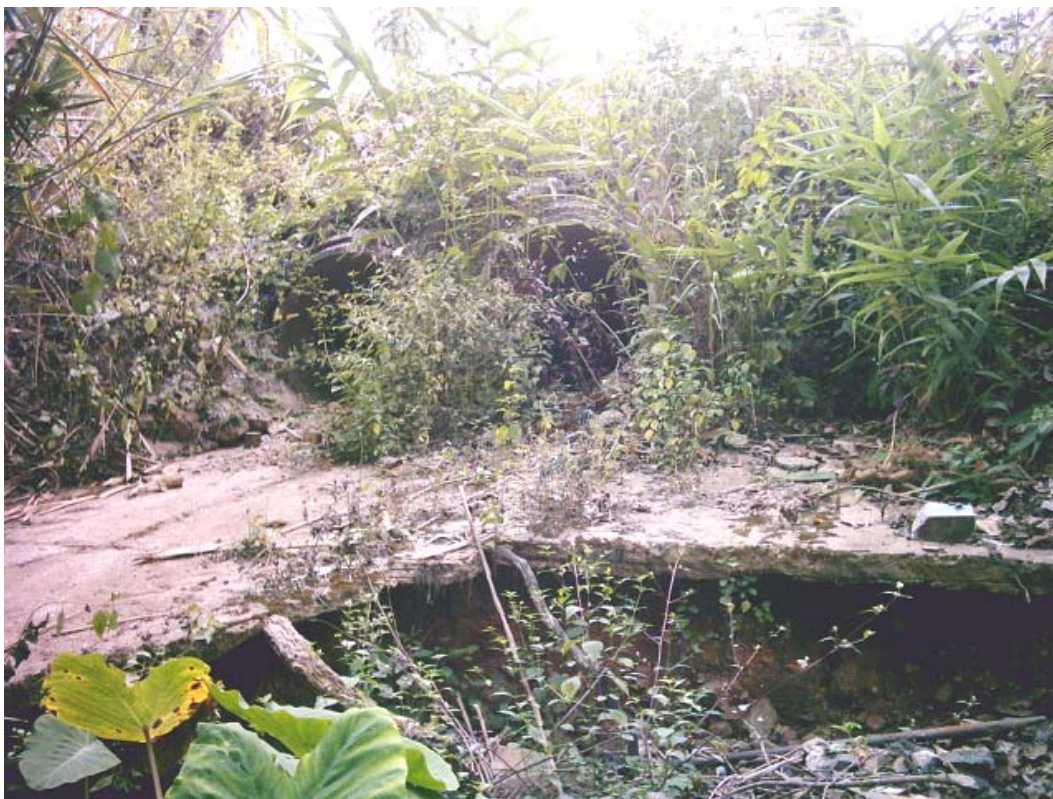
รูปที่ 26 บริเวณที่น้ำระบายออกจากบ่อตัดตะกอนที่ 3 (น้ำแห้งสนิท)
