## รายงานการตรวจสอบคุณภาพน้ำ

ในพื้นที่ประทานบัตรแร่หินประดับชนิดหินแกรนิต เลขที่ 28223/14833  
ในท้องที่ ต.โป่งแดง อ.เมือง จ.ตาก และ เลขที่ 28220/14888 ในท้องที่ ต.แม่สลิค  
อ.บ้านตาก จ.ตาก ของ บริษัท เอส.ที.เอส.อิมพอร์ต-เอ็กซ์พอร์ต จำกัด

สำนักงานอุตสาหกรรมพื้นฐานและการเหมืองแร่เขต 3  
กรมอุตสาหกรรมพื้นฐานและการเหมืองแร่  
กระทรวงอุตสาหกรรม

พฤษภาคม 2548

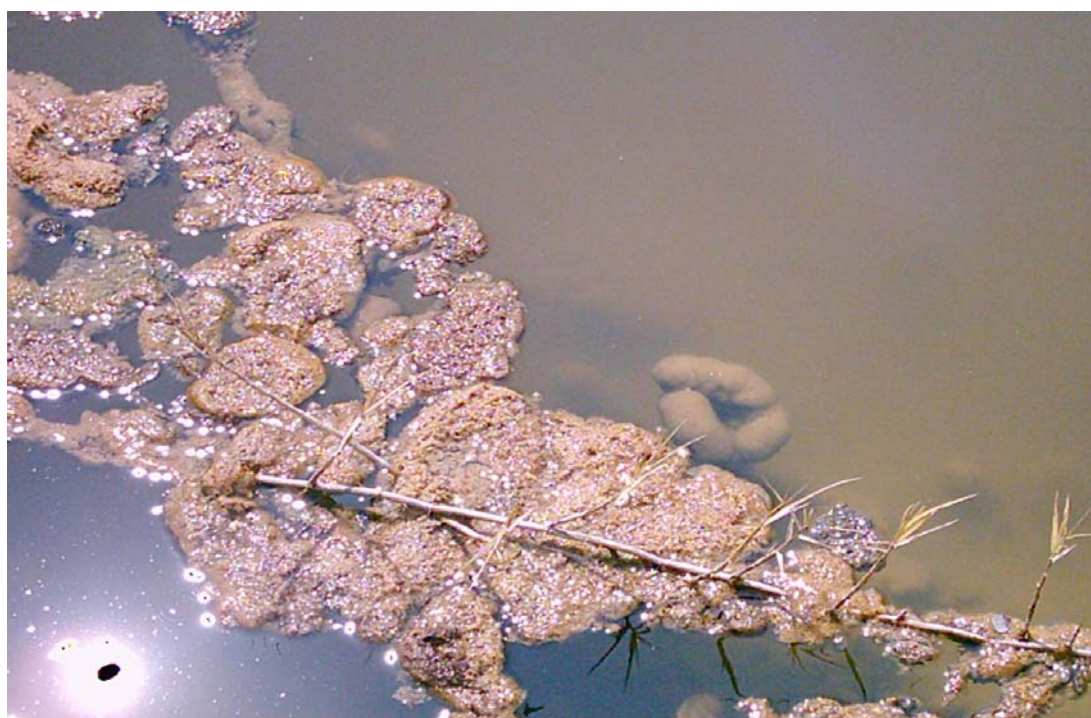
**บ่อที่ 1** มีลักษณะเป็นวงกลม มีเส้นผ่านศูนย์กลางประมาณ 20 เมตร มีความลึกโดยประมาณ 5 เมตร (มีน้ำประมาณ 315 ลูกบาศก์เมตร) ภายในบ่อน้ำมีสาหร่ายสีน้ำตาลลอยเกาะกันเป็นกลุ่ม ๆ อยู่ในบ่อน้ำเป็นจำนวนมาก (รูปที่ 3 และ 4) นอกจากนี้ยังพบปลาและหอยน้ำจืดภายในบ่อน้ำอีกด้วย (รูปที่ 5) จุดที่ทำการเก็บตัวอย่างอยู่ที่พิกัด 519150 E และ 1895610 N

รูปที่4 สาหร่ายที่เกาะตัวกันเป็นแพลอยอยู่ในน้ำของบ่อที่ 1

สรุปภาพรวมโดยทั่วไปของน้ำในบ่อทั้ง 3 บ่อ ถึงแม้ว่าคุณภาพทางเคมีจะอยู่ในเกณฑ์คุณภาพน้ำที่ใช้ในการบริโภคได้ แต่จากสภาพทางกายภาพของแหล่งน้ำพบว่าไม่เหมาะสมที่จะใช้ในการบริโภค ทั้งนี้เนื่องจากน้ำมีสีเหลืองอ่อนปนกับสีเขียว คาดว่ามาจากการสลายตัวของสารอินทรีย์บางชนิด เช่นสาหร่ายฯ ที่ตายในแหล่งน้ำ ส่วนสีเขียวเป็นสีจากสาหร่ายสีเขียวเซลล์เดียวที่มีอยู่ในน้ำ นอกจากนี้การที่มีสาหร่ายหลากหลายสายพันธุ์ขึ้นอยู่ในแหล่งน้ำมีผลทำให้น้ำเสียได้ง่าย อนึ่งการที่จะทำน้ำจากแหล่งดังกล่าวสะอาดจนใช้ในการบริโภคได้จะต้องใช้วิธีการที่ค่อนข้างยุ่งยากซับซ้อนและมีต้นทุนสูง อย่างไรก็ตามแหล่งน้ำทั้ง 3 แหล่งดังกล่าวสามารถนำมาใช้ในเลี้ยงสัตว์และใช้ในการอุปโภคของประชาชนที่อยู่ใกล้เคียงได้แต่ก็มีการใช้ ในปริมาณที่จำกัด ทั้งนี้เนื่องจากแหล่งน้ำทั้ง 3 แหล่งมีขนาดเล็ก และมีความจุน้ำไม่มาก ขณะที่ทำการเก็บตัวอย่างนั้น มีปริมาณน้ำทั้ง 3 บ่อรวมกันมีแค่ประมาณ 1,500 ลูกบาศก์เมตร เท่านั้น

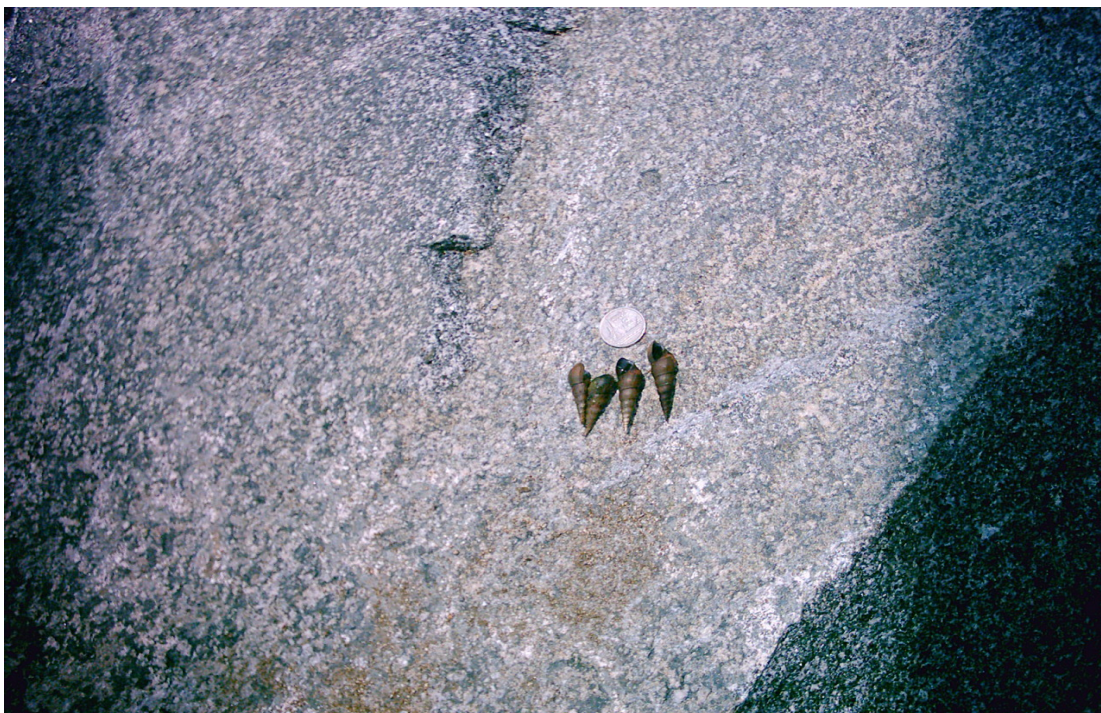
รูปที่ 5 ตัวอย่างหอยน้ำจืดที่พบในบ่อน้ำ

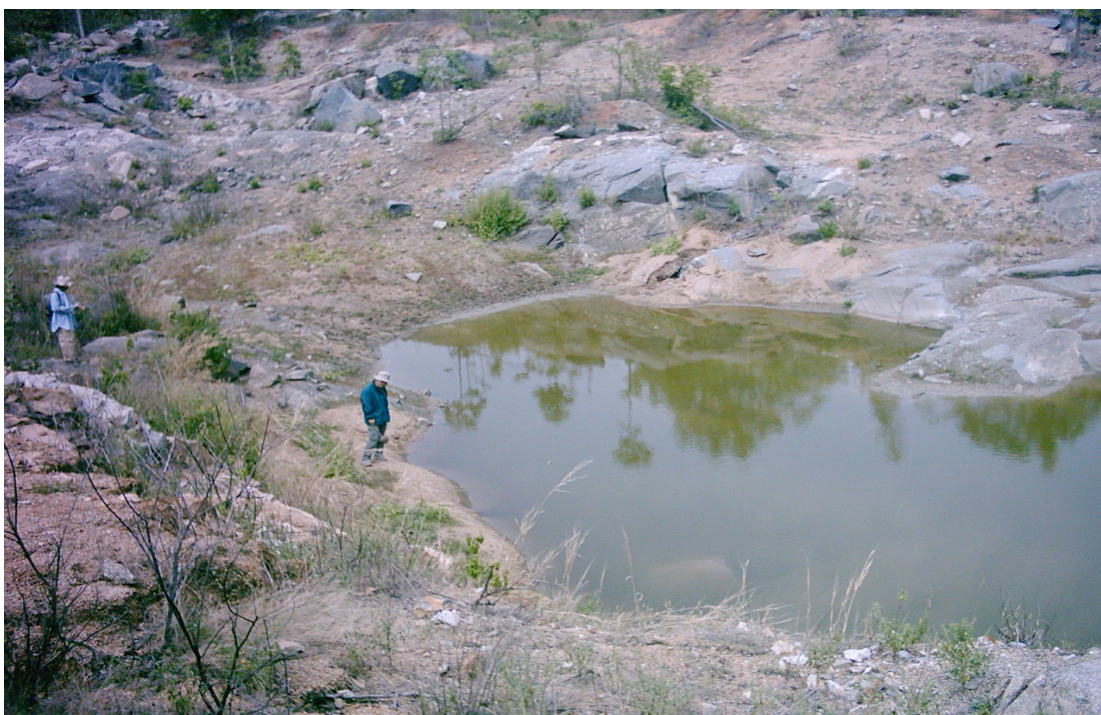
**บ่อที่ 2** มีลักษณะเป็นรูปไต (Kidney shape) มีขนาดความกว้างประมาณ 10 เมตร และมีความยาวประมาณ 30 เมตร ความลึกของบ่อประมาณ 3 เมตร (มีน้ำประมาณ 900 ลูกบาศก์เมตร) ไม่มีสาหร่ายขึ้นในบ่อน้ำ แต่มีร่องรอยสัตว์เลื้อยของชาวบ้านลงมาดื่มน้ำในบ่อ รวมทั้งยังพบปลาและหอยน้ำจืดอีกเช่นกัน (รูปที่ 6) จุดเก็บตัวอย่างของบ่อที่ 2 นี้ อยู่ที่พิกัด 519084 E และ 1895403 N

รูปที่ 6 บ่อที่ 2 จะเห็นว่ามีสีเขียว ซึ่งเป็นสีของสาหร่ายเซลล์เดียวที่มีอยู่ในน้ำ

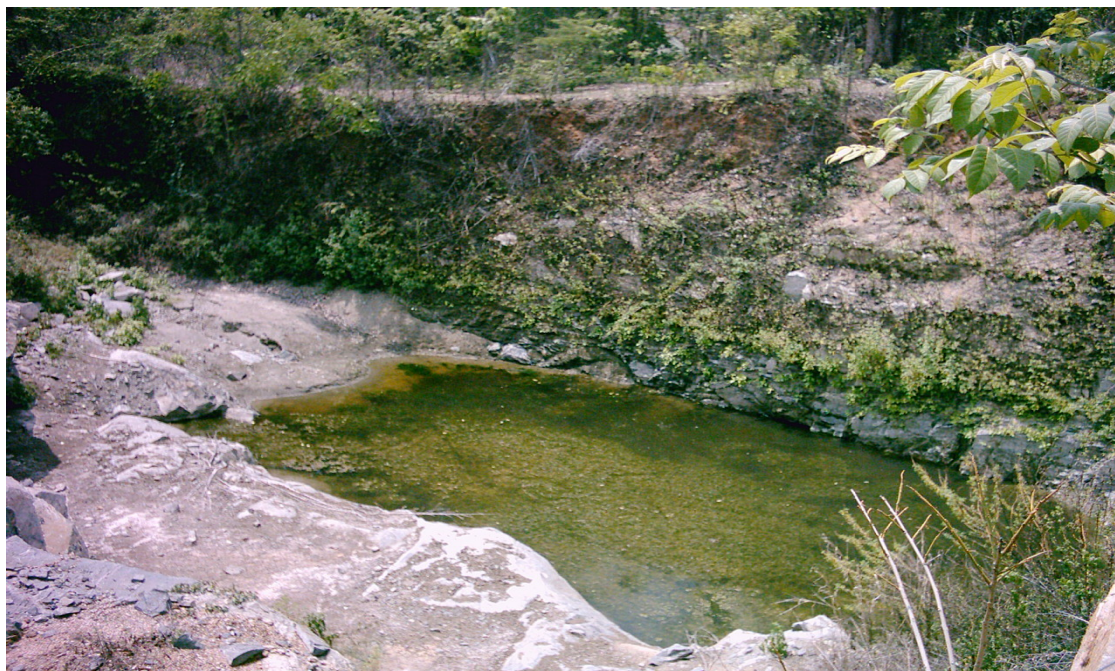
บ่อที่ 3 ซึ่งมีขนาดไม่ใหญ่นัก มีขนาดความกว้างประมาณ 10 เมตร และความยาวประมาณ 15 เมตร ความลึกประมาณ 2 เมตร (มีน้ำประมาณ 300 ลูกบาศก์เมตร) มีสาหร่ายหางกระรอกขึ้นอยู่เป็นจำนวนมาก รวมทั้งยังพบปลาและหอยน้ำจืดอีกเช่นกัน (รูปที่ 7) อยู่ที่พิกัด 519314 E และ 1895550 N

รูปที่ 7 บ่อที่ 3 จะเห็นได้ว่ามีสาหร่ายหางกระรอกขึ้นอยู่เต็มบ่อ

จากผลการวิเคราะห์ จะเห็นว่าน้ำในบ่อที่ 1 และบ่อที่ 2 มีค่าอยู่ในระดับปานกลางถึงสูง ส่วนน้ำในบ่อที่ 3 มีค่าเกินมาตรฐานคุณภาพน้ำดื่มชนบท
