## การแก้ไขปัญหากรณีบ่อเก็บน้ำใสของเหมืองเค็มโกพังทลาย

กลุ่มวิชาการและมาตรฐาน  
สำนักบริหารและฟื้นฟูสิ่งแวดล้อม  
พฤศจิกายน 2548

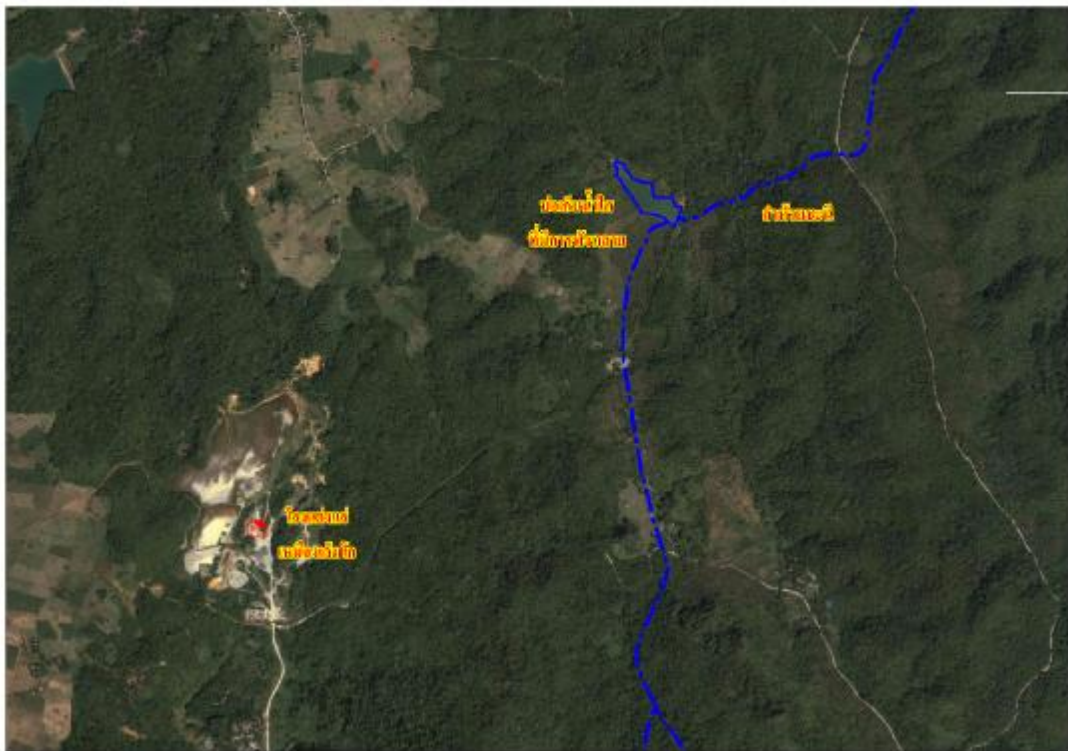
โดยปกติในช่วงที่ บริษัท เค็มโก ทำเหมืองอยู่และในช่วงเวลาที่ผ่านมานั้นบริษัทเค็มโก จะเข้าไปตรวจสอบสภาพของท่อระบายน้ำล้นของบ่อกักเก็บน้ำใสจากอุโมงค์เหมืองให้ใช้งานได้อย่างมีประสิทธิภาพเป็นประจำสม่ำเสมอ แต่ในช่วงเดือนกันยายน 2548 มีฝนตกหนัก ทำให้เศษไม้และวัชพืชอุดตันท่อระบายน้ำล้นดังกล่าว ทำให้น้ำในบ่อกักเก็บเอ่อสูงขึ้นจนล้นคันทำนบและกัดเซาะคันทำนบดินให้พังทลายลง น้ำใสและตะกอนดินที่ไม่แข็งตัวที่สะสมอยู่ที่ก้นบ่อกักเก็บน้ำดังกล่าว จึงได้ไหลลงสู่ที่ลุ่มหลังคันทำนบและห้วยชะนี ซึ่งบ่อดังกล่าวไม่ใช่บ่อกักเก็บตะกอนกากแร่ตามที่เป็นการอ้างในหนังสือพิมพ์ แต่เป็นบ่อกักเก็บน้ำสุดท้ายที่ระบายออกจากอุโมงค์ ซึ่งน้ำดังกล่าวเป็นน้ำที่เกิดขึ้นเองตามธรรมชาติภายในอุโมงค์เหมืองแร่ และจากน้ำทิ้งที่ตกตะกอนแล้วจากบ่อกักเก็บกากแร่ของโรงแต่งแร่ก่อนที่จะถูกระบายลงสู่ห้วยชะนี และจากการติดตามตรวจสอบคุณภาพน้ำที่ล้นจากบ่อดังกล่าว ตลอดระยะเวลาที่ทำเหมืองอยู่และหลังประทานบัตรสิ้นอายุลงแล้ว คุณภาพของน้ำที่ล้นออกสู่ห้วยชะนีที่ผ่านมานั้นอยู่ในเกณฑ์มาตรฐานคุณภาพน้ำผิวดินและคุณภาพน้ำเพื่อการบริโภค (มีตะกั่วไม่เกิน 0.05 มิลลิกรัม/ลิตร)

รูปที่ 1 ภาพถ่ายทางอากาศแสดงบ่อกักเก็บน้ำที่คั่นทำนบพังทลาย และที่ตั้งโรงแต่งแร่เหมืองเค็มโก อำเภอดงพญาณี จังหวัดกาญจนบุรี และเส้นทางน้ำลำห้วยชะนี (ดัดแปลงจากภาพ Google Earth)

ภายหลังเหตุการณ์คั่นทำนบดินบ่อกักเก็บน้ำไสดังกล่าวพังทลายลง หน่วยงานที่เกี่ยวข้อง ได้แก่ จังหวัดกาญจนบุรี กรมควบคุมมลพิษ กรมป่าไม้ และกรมอุตสาหกรรมพื้นฐานและการเหมืองแร่ ได้ส่งเจ้าหน้าที่เข้าไปทำการตรวจสอบผลกระทบ และได้สั่งการให้บริษัทเค็มโก ทำการแก้ไขซ่อมแซม คั่นทำนบดินบ่อดังกล่าวให้มีความแข็งแรงด้วยการบดอัดจนสามารถใช้การได้ดังเดิม พร้อมทั้งทำการปรับปรุงทางระบายน้ำขึ้นให้สามารถใช้งานได้ในกรณีฉุกเฉิน ซึ่งบริษัทได้ดำเนินการแล้วเสร็จเมื่อวันที่ 30 ตุลาคม 2548 และจากการติดตามตรวจสอบคุณภาพน้ำและตะกอนธารน้ำ เพื่อวิเคราะห์ผลกระทบสิ่งแวดล้อมภายหลังจากเกิดปัญหาคั่นทำนบพังทลายของกรมควบคุมมลพิษ พบว่าคุณภาพน้ำจากห้วยชะนีจนถึงอ่างเก็บน้ำเขื่อนศรีนครินทร์มีค่าต่ำกว่าไม่เกินค่ามาตรฐานคุณภาพน้ำผิวดินมีความปลอดภัยในการใช้เพื่อการอุปโภคบริโภค ตลอดจนไม่เป็นอันตรายต่อสัตว์น้ำ ส่วนบริเวณลำห้วยชะนีท้ายคั่นทำนบของบ่อกักเก็บน้ำไสมีค่าต่ำกว่าในตะกอนธารน้ำสูง คาดว่าเป็นตะกอนดินจากบ่อกักเก็บน้ำไสที่พังทลายลง จึงมีการสั่งการให้บริษัทเค็มโก ดำเนินการฟื้นฟูลำห้วยชะนีโดยการขุดลอกตะกอนดินจากการพังทลายของคั่นทำนบเพื่อนำไปฝังกลบอย่างเหมาะสม โดยกรมควบคุมมลพิษได้ทำการสำรวจปริมาณตะกอนในตะกอนดินตลอดลำห้วยชะนีและกำหนดบริเวณที่จะทำการขุดลอกตะกอนที่ปนเปื้อนตะกอนสูง ทั้งนี้ ยังได้สั่งให้บริษัท เค็มโก จัดทำฝายน้ำทิ้งชั่วคราวบนห้วยชะนี 2 แห่ง เพื่อดักตะกอนดินไม่ให้แพร่กระจายไกลออกไป และป้องกันการแพร่หรือฟุ้งกระจายของตะกอนดินในลำห้วยระหว่าง

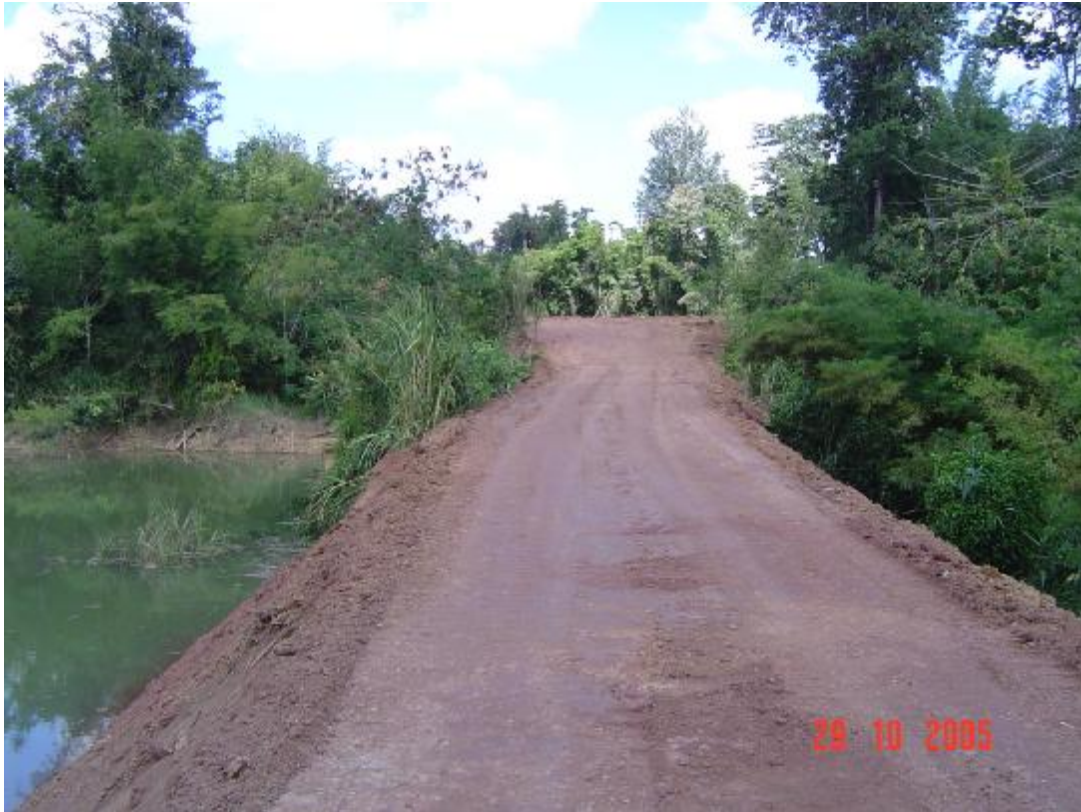
รูปที่ 2 สันเขื่อนปอแก้วเก็บน้ำใสที่ได้มีการดำเนินการปรับปรุงคันทำนบแล้ว
