รายงานแผนการฟื้นฟูและผลการดำเนินงานการ ปฏิบัติตามมาตรการป้องกันและแก้ไข ผลกระทบสิ่งแวดล้อม

โครงการเหมืองแร่หินอุตสาหกรรมชนิดหินปูน เพื่อ
อุตสาหกรรมก่อสร้าง

บริษัท เชียงรายแลนด์ แอสโซซิเอทส์ จำกัด
ตำบล ผางาม อำเภอ เวียงชัย จังหวัด เชียงราย

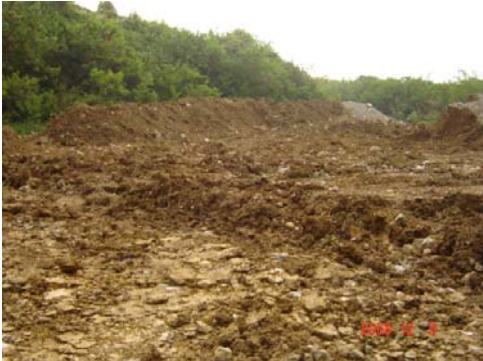
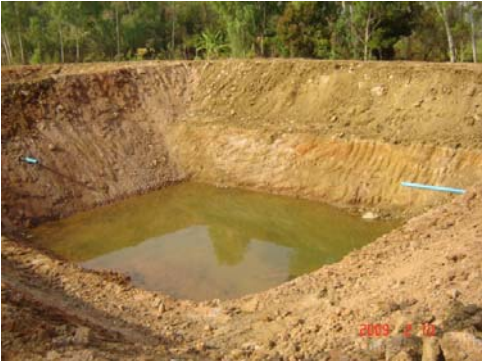
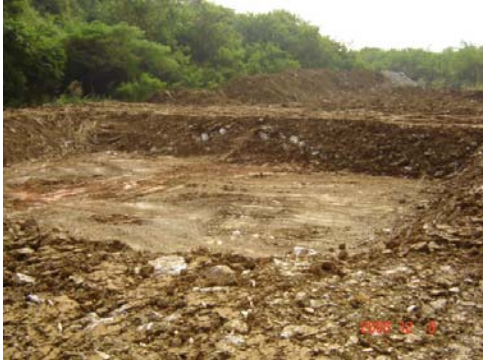
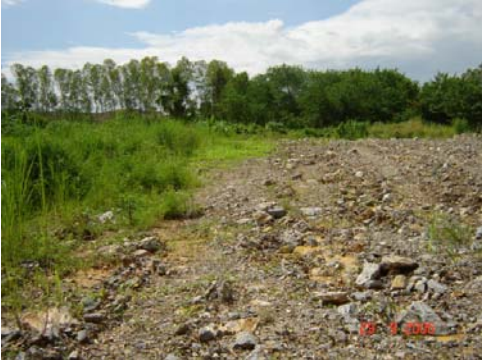
<p>พ.ศ. 2550 จัดเก็บกองเปลือกดิน ขุดบ่อดักตะกอน และขุดร่องระบายน้ำรอบๆ ปรับพื้นที่เพื่อปลูกพืชคลุมดิน</p>

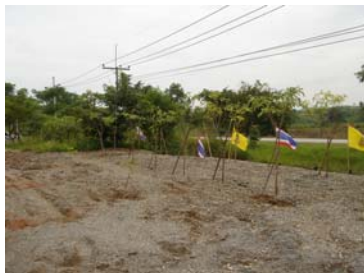
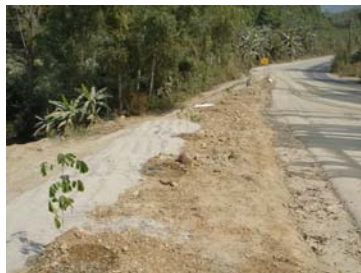
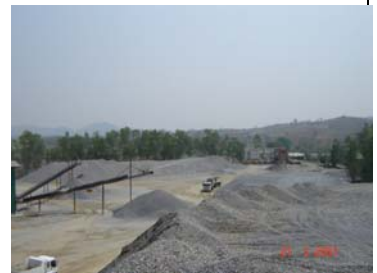
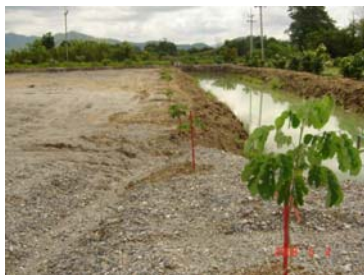
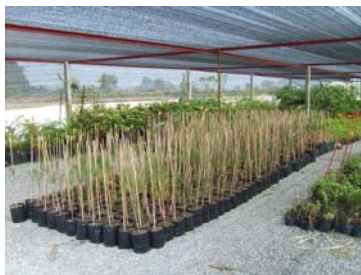
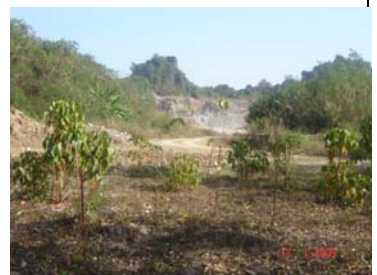
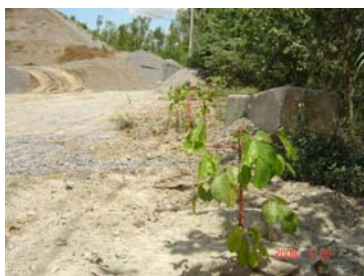
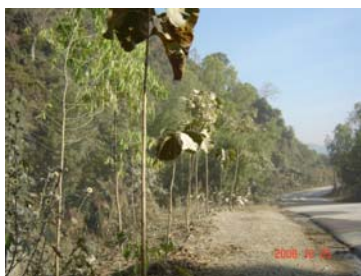
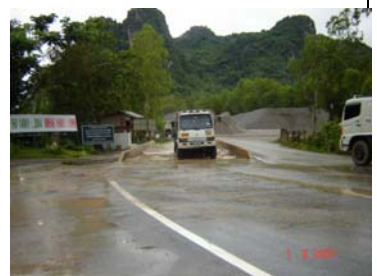
<p>พ.ศ. 2551 ปลูกต้นไม้ริมทางที่รถบรรทุกทุกหิน ขนส่งหินเข้าไม่เพิ่ม เพื่อเป็นแนวกันฝุ่น ปลูกต้นไม้รอบกองสต็อกหินที่ข่อยแล้ว ปลูกต้นพญาสัตบรรณหน้าทางเข้าสำนักงาน เพื่อใช้เป็นแนวกันฝุ่นและช่วยสร้างทัศนียภาพที่สวยงาม ทำจุดล้างล้อรถก่อนออกจากโรงโม่</p>

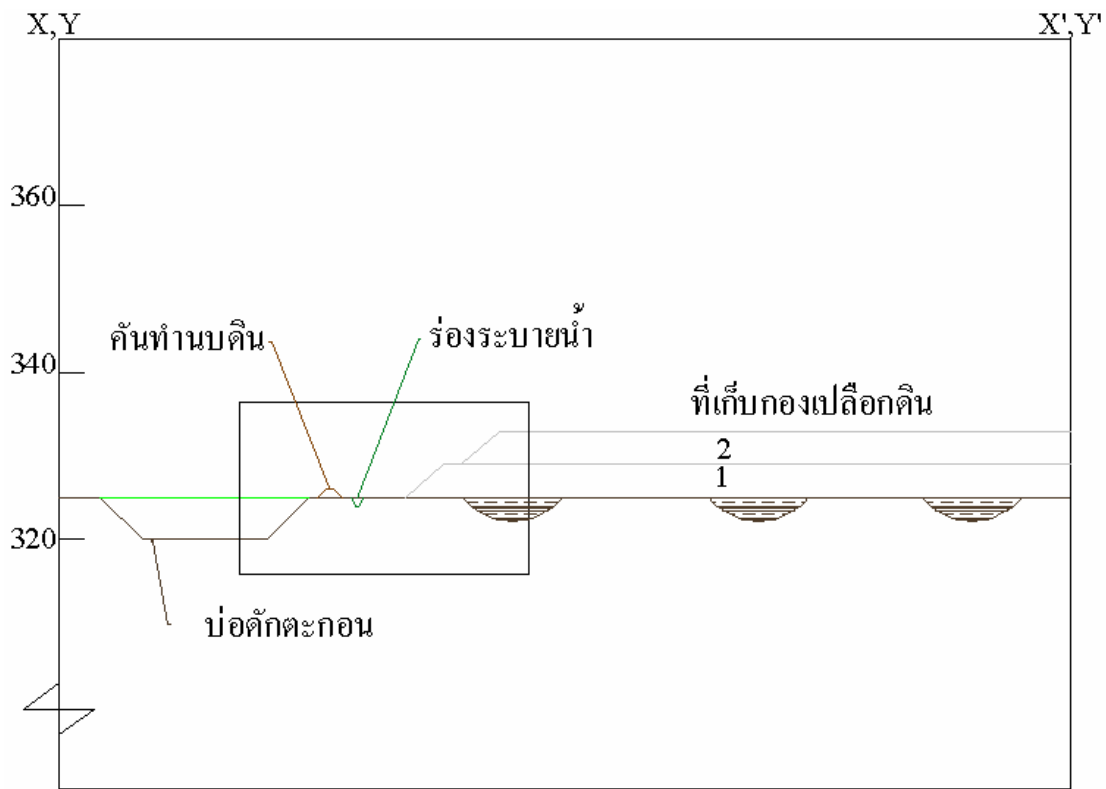
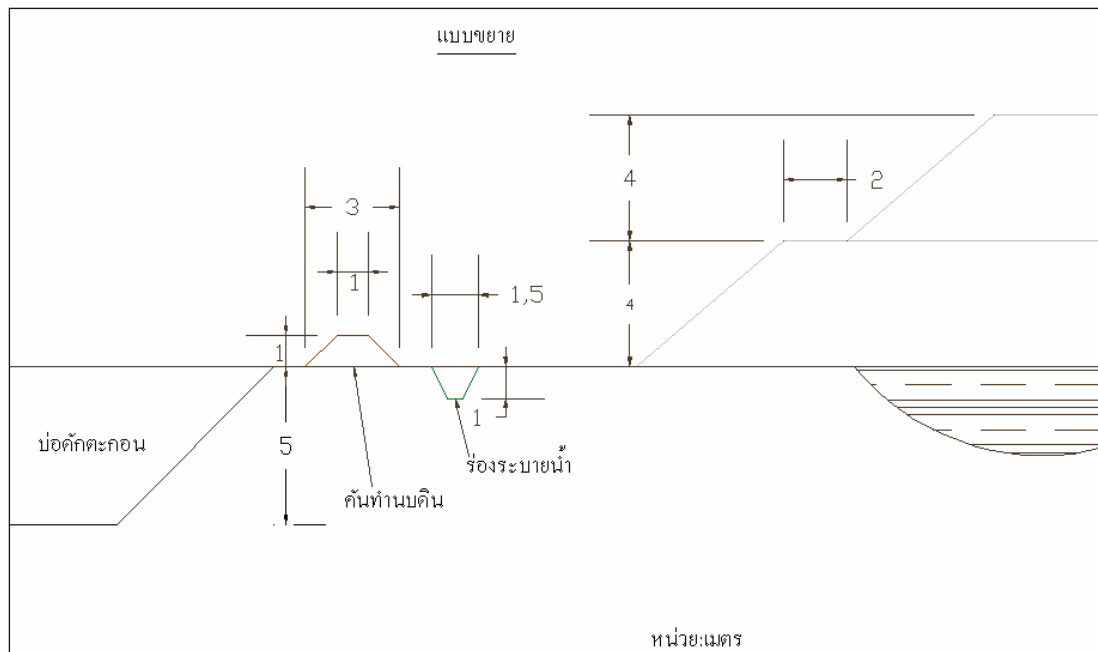
รูปที่ 3 ภาพตัดขวางที่เก็บกองเปลือกดิน,บ่อดักตะกอนและร่องน้ำ
ของ บริษัท เชียงรายแลนด์ แอสโซซิเอทส์ จำกัด

ภาพตัดขวางที่เก็บกองเปลือกดินตามแนว X - X' และ Y - Y'
