รายงานผลการติดตามตรวจสอบคุณภาพสิ่งแวดล้อม  
ในบริเวณเหมืองแร่yipซัม ของบริษัท ปูนซิเมนต์ไทยอุตสาหกรรม จำกัด  
ตำบลวังจี้ว กิ่งอำเภอคงเจริญ จังหวัดพิจิตร

กลุ่มส่งเสริมและรักษาคุณภาพสิ่งแวดล้อม  
สำนักงานอุตสาหกรรมพื้นฐานและการเหมืองแร่เขต 3  
กรมอุตสาหกรรมพื้นฐานและการเหมืองแร่  
กระทรวงอุตสาหกรรม

ธันวาคม 2546

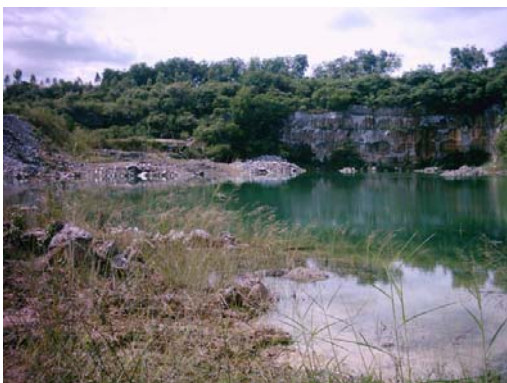
รูปที่ 2 จุดเก็บตัวอย่าง W-1

จุดเก็บตัวอย่างที่1 (W-1) น้ำในขุมเหมืองแร่ยิปซัม ของบริษัทปูนซิเมนต์ไทยอุตสาหกรรม จำกัด

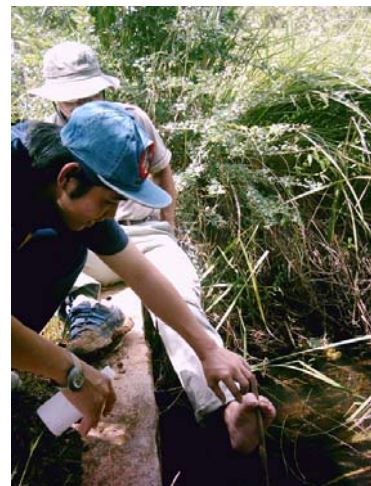
รูปที่ 3 จุดเก็บตัวอย่างน้ำ W-2

จุดเก็บตัวอย่างที่2 (W-2) น้ำในคลองชะบ้ำก่อนที่จะผ่าน เหมืองแร่ยิปซัมฯ

คุณภาพของน้ำในคลองสระบัวจุดเก็บตัวอย่าง(W2)พบว่าปริมาณซัลเฟต ปริมาณความกระด้างรวม และปริมาณสารที่ละลายได้ในน้ำทั้งหมด อยู่ในปริมาณค่อนข้างสูงกว่าน้ำในธรรมชาติโดยทั่วไป ทั้งนี้อาจเป็นเพราะว่าสภาพทางธรณีวิทยาของบริเวณดังกล่าวมีแร่ยิปซัมซึ่งเป็นสารประกอบของ CaSO<sub>4</sub> อยู่สูงตามธรรมชาติ จึงมีผลให้น้ำในลำคลองละลาย CaSO<sub>4</sub> ละปนอยู่ในน้ำ นอกจากนี้ยังมีปริมาณสูงเกินกว่ามาตรฐานน้ำบริโภคมาก จากการสอบถามราษฎรที่อยู่ใกล้เคียงพบว่าจะใช้น้ำคลองในการอุปโภค และซักล้างเท่านั้น ส่วนน้ำดื่มได้อาศัยน้ำฝน หรือน้ำดื่มบรรจุขวดแทน สำหรับพารามิเตอร์อื่นๆ ของคุณภาพน้ำยังอยู่ในเกณฑ์มาตรฐานน้ำผิวดิน

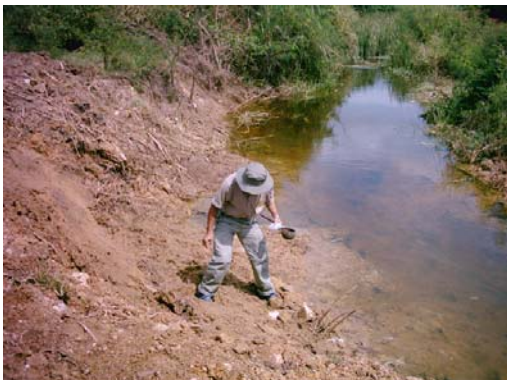
รูปที่ 4 จุดเก็บตัวอย่างน้ำ W-3

จุดเก็บตัวอย่างที่3 (W-3) น้ำในคลองชะบ้ำหลังจากที่รวมกับน้ำที่ถูกสูบปล่อยออกมาจากน้ำในขุมเหมืองแร่ยิปซัมฯ

สำหรับน้ำในคลองสระบัวในจุดที่หลังจากที่รวมกับน้ำที่ถูกสูบปล่อยออกมาจากน้ำในชุมชนเมืองแร่ยิปซัม(W3) พบว่ามีค่าการนำไฟฟ้า ปริมาณซัลเฟต ปริมาณความกระด้างรวม ปริมาณสารที่ละลายได้ในน้ำทั้งหมด ปริมาณแมงกานีส เหล็ก และสังกะสี เพิ่มขึ้นจากน้ำบริเวณจุดเก็บก่อนที่จะผ่าน เขื่อนแร่ยิปซัม(W2)

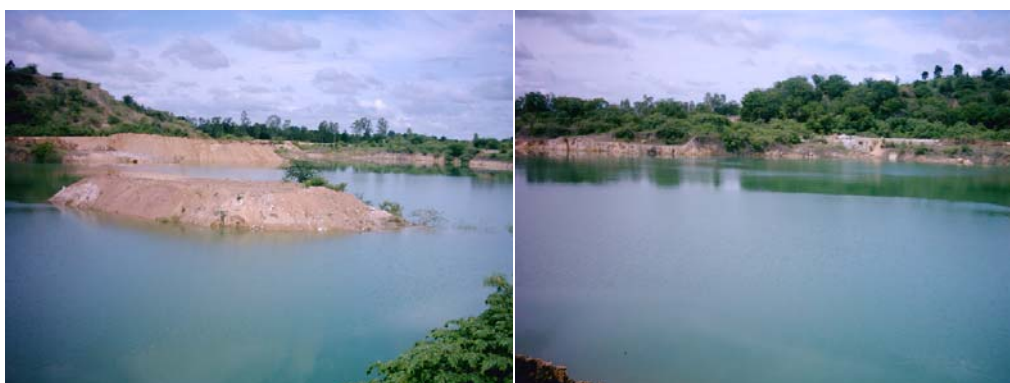
รูปที่ 5 สภาพชุมชนเมืองที่น้ำจากแปลงประทานบัตรที่ตรวจสอบได้ไหลไปสมทบกับน้ำที่มาจากเขื่อนแร่ยิปซัม

จากการติดตามตรวจสอบคุณภาพสิ่งแวดล้อมในส่วนของคุณภาพน้ำ บริเวณเขื่อนแร่ยิปซัมของบริษัทปูนซิเมนต์ไทยอุตสาหกรรม จำกัด พบว่าน้ำในชุมชนเมืองมีค่าการนำไฟฟ้า ค่าสารละลายได้ในน้ำทั้งหมด ค่าความกระด้างถาวรและปริมาณซัลเฟตในน้ำนั้นสูงมาก มากกว่าในทางน้ำธรรมชาติที่ไหลผ่านพื้นที่คือคลองสระบัว เมื่อระบายน้ำจากชุมชนเมืองดังกล่าวออกไปทำให้น้ำในคลองมีค่าที่กล่าวมาข้างต้นสูงขึ้นอีกเล็กน้อย จากการติดตามผลกระทบทางด้านสิ่งแวดล้อมพบว่าราษฎรใช้น้ำจากคลองธรรมชาติเพื่อการซักล้างเท่านั้น ส่วนน้ำบริโภคได้อาศัยน้ำฝนและน้ำบริโภคบรรจุขวดแทน ถึงอย่างไรก็ตามบริษัท

ผู้ประกอบการก็ต้องดำเนินการดูแลคุณภาพสิ่งแวดล้อมอย่างต่อเนื่องและดูแลถึงคุณภาพชีวิตของราษฎรโดยรอบด้วย
